Kieswerk Ottendorf-Okrilla GmbH & Co. KG

– Kiessandtagebau Laußnitz –

„Förderung Biologischer Vielfalt im Kiessandtagebau“

– Abschlußbericht 2020 –

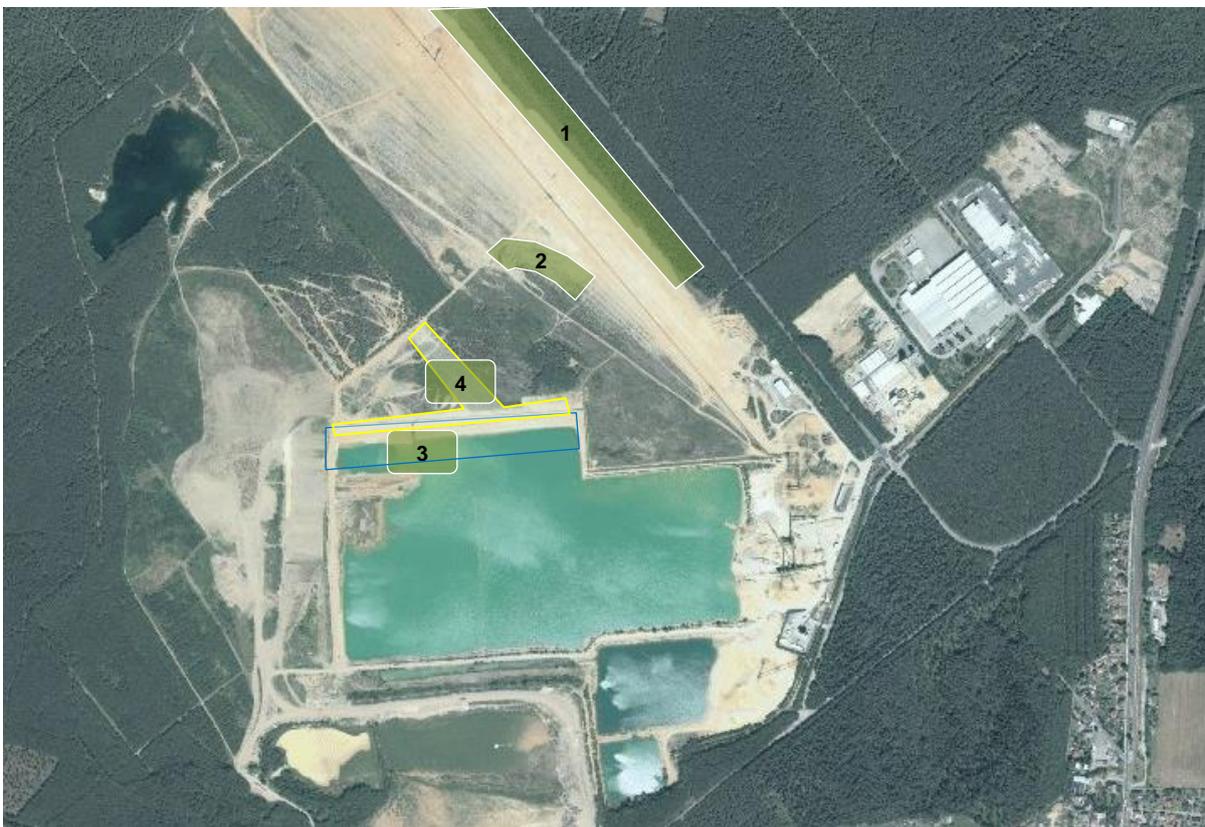
Abb. 1: Lage der durchgeführten Maßnahmen zum Erhalt und Förderung der Biologischen Vielfalt innerhalb des Tagebaus, Maßnahmenbezeichnung siehe Text oben (Quelle Luftbild: GisInfo.de).

Ausgehend von den bisherigen Absprachen waren für 2020 folgende Maßnahmen im Sinne der Biologischen Vielfalt geplant bzw. bereits in Umsetzung begriffen (Übersichts-Darstellung der Lage im Tagebau siehe Abb. 1):

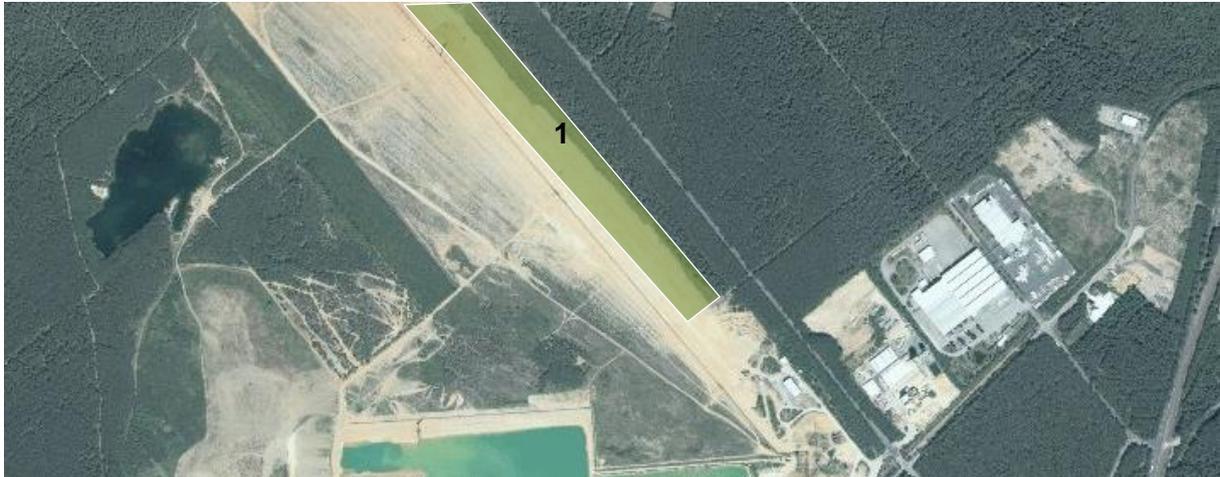
Abb. 2: Lage Maßnahme 1 – Uferschwalben-Management und -Monitoring (Quelle Luftbild: GisInfo.de):

Die Gewinnungsböschung im Nordosten des Tagebaus (Abb. 2 und Abb. 3) entspricht mit ihren hohen Steilwänden und mit einer nahegelegenen Wasserfläche dem typischen Brutplatz der Uferschwalbe (*Riparia riparia*).

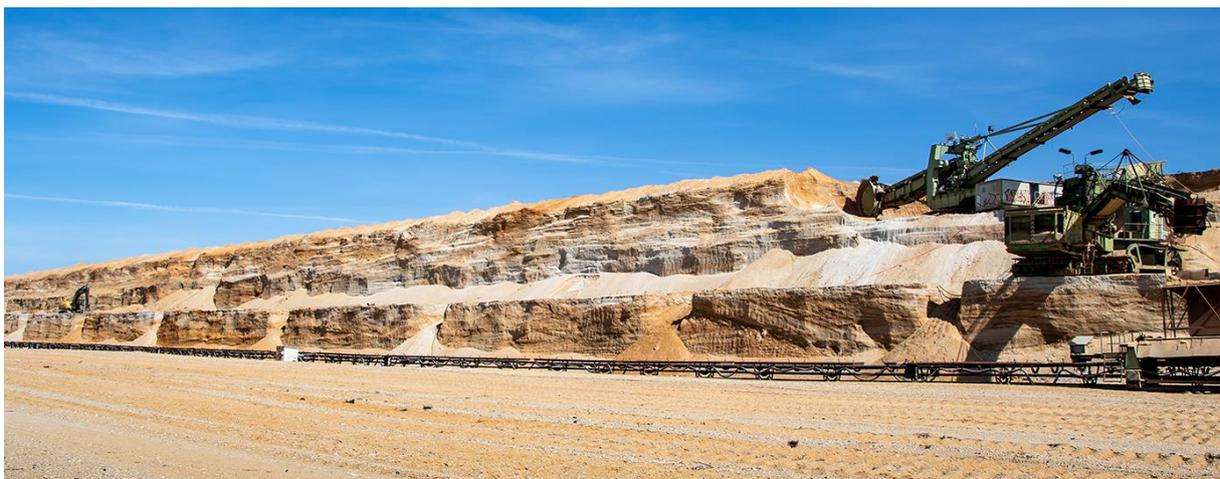
Abb. 3: Für Uferschwalben attraktive Abbauböschung im Osten des Tagebaus (Aufnahme: April 2020).

Für die kommenden Jahre (die Gewinnung erfolgt voraussichtlich noch bis 2022/23) wird jeweils im Februar/ März die Wand entsprechend gestaltet: Es erfolgt ein Abschrägen der Wände im Bereich der Gewinnung (= Vermeidungsmaßnahme; Abb. 4) bzw. ein Belassen oder Anschneiden in Bereichen, die für die Uferschwalbe zur Verfügung gestellt werden können (Abb. 5).

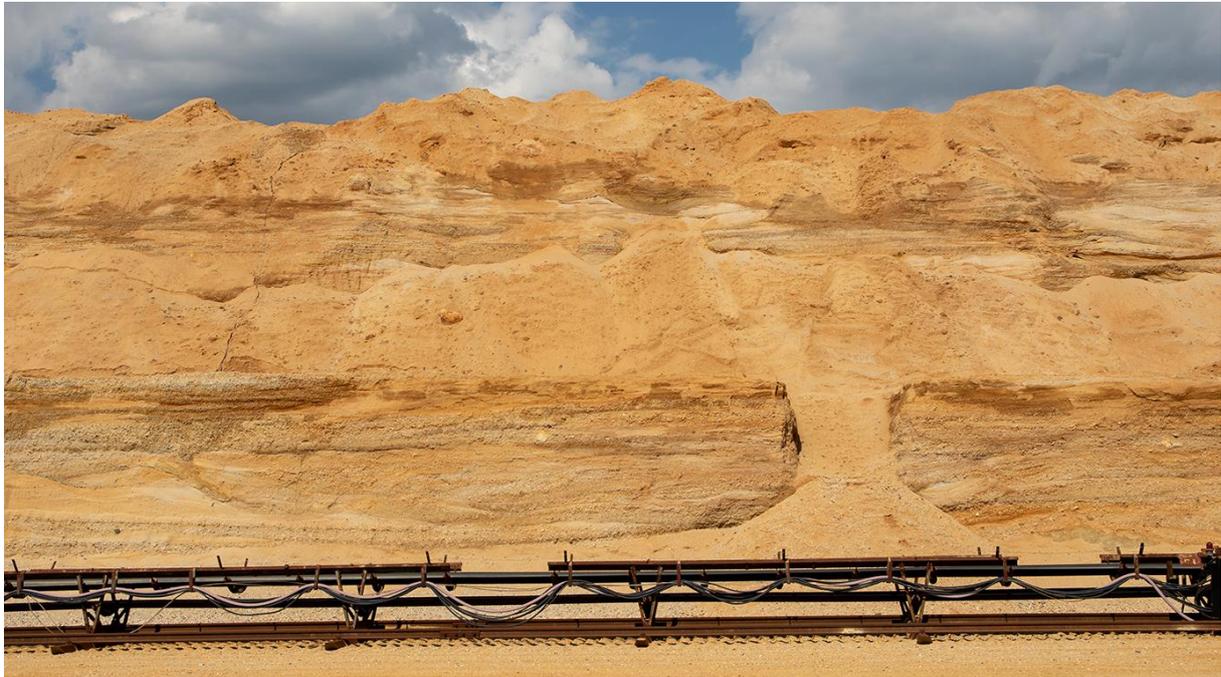
Abb. 4: Böschungsabschnitte werden abgeschrägt, um sie für die Uferschwalbe unattraktiv zu machen.

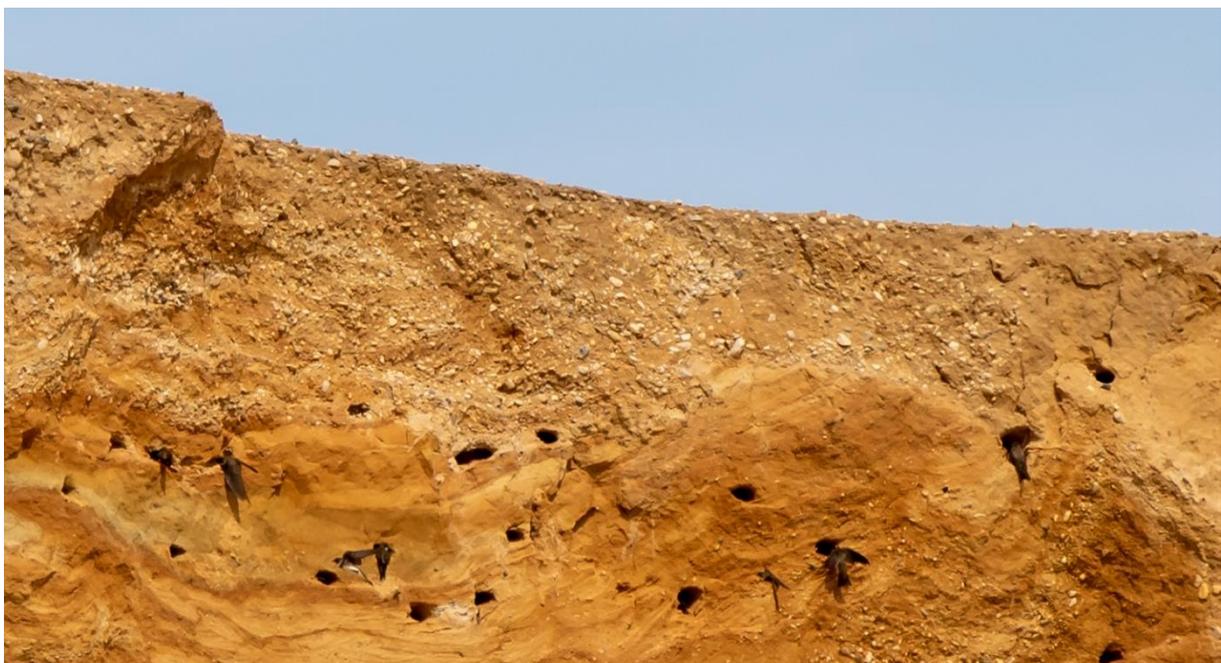
Abb. 5: Uferschwalben an ihren Brutröhren im nicht abgeschrägten Bereich (Aufnahme: Juni 2020).

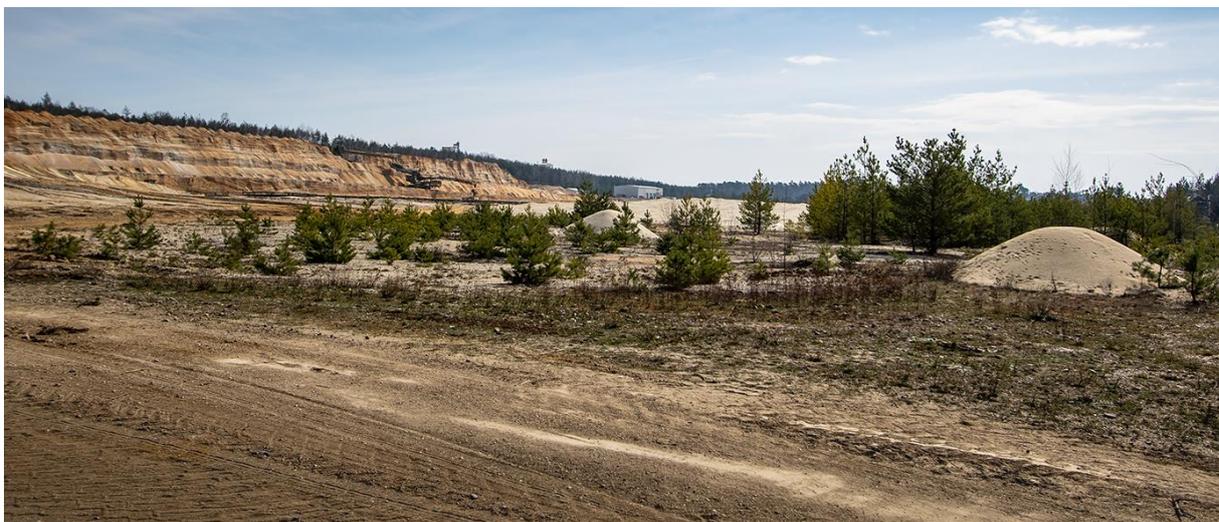
Abb. 6: Vorhabensfläche und Lage von Maßnahme 2 – Habitatoptimierung für den Steinschmätzer
(Quelle Luftbild: GisInfo.de).

Für die Umsetzung einer entsprechenden Maßnahme wurde eine Fläche mit bereits vereinzelt aufkommendem Kiefernaufwuchs zur Optimierung ausgewählt (Abb. 6). Darüber hinaus ist selbstverständlich auch die Artenschutzfläche (vgl. Kap. 2.4.) für diese Art interessant.

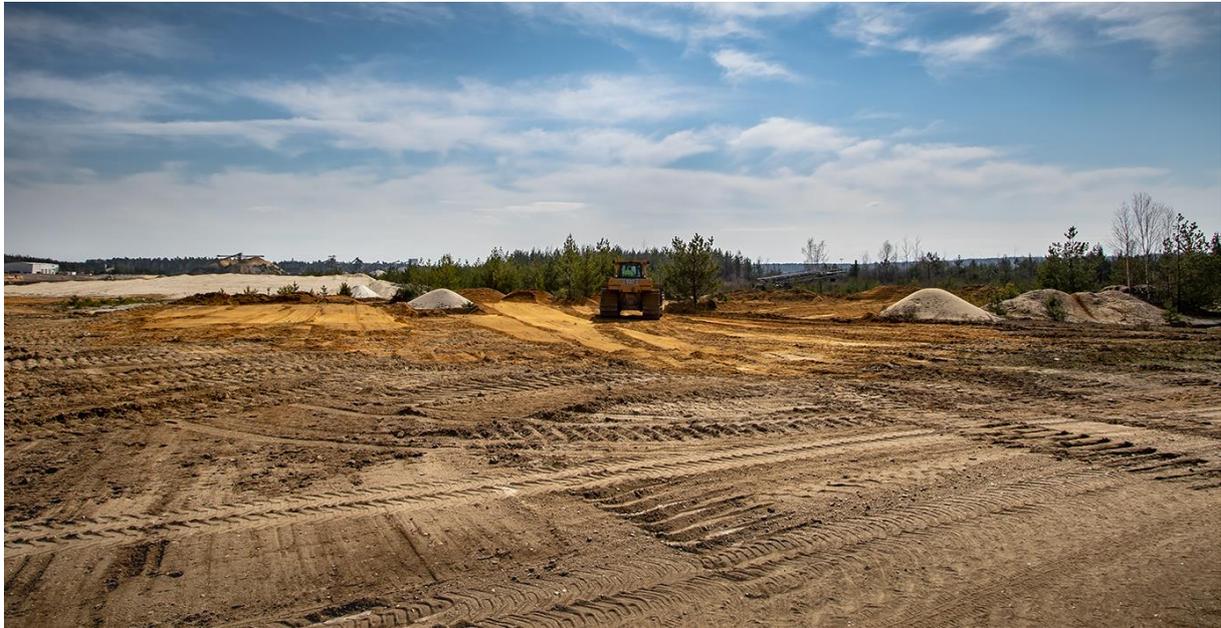
Ende März 2020 wurde die vorgesehene Fläche entsprechend vorbereitet und bearbeitet: Es folgte zunächst ein Abschieben der aufkommenden Kiefern mittels der CAT-Raupe. Es wurden nur die kleineren Kiefern abgeschoben, die sich nicht als Brutplatz für Vögel eignen, größere Kiefern verblieben am Standort (Abb. 7). Das abgeschobene Material verblieb als abgrenzender Wall.

Abb. 7: Abschieben der Fläche mittels Raupe, das Material verbleibt als Abgrenzungswall (im Hintergrund).

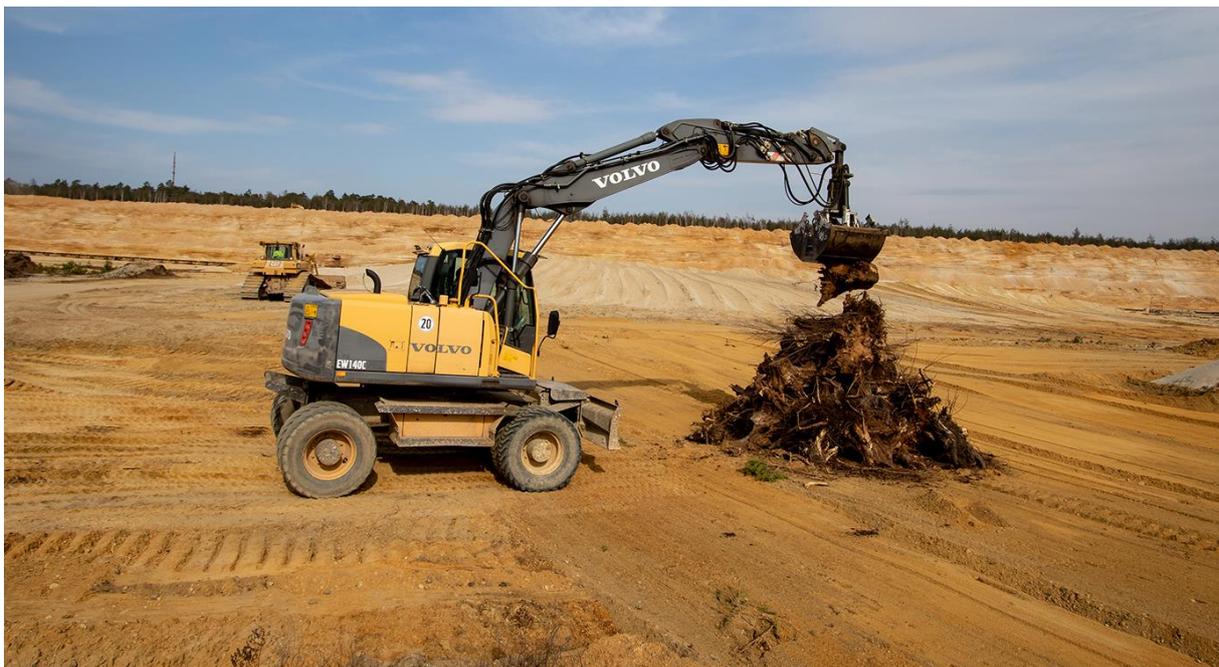
Die Fläche soll in Zukunft als Rohbodenstandort beibehalten werden. In einem nächsten Schritt wurden Wurzelstubben zu zwei großen Haufen aufgeschichtet (Abb. 8).

Abb. 8: Wurzelstubben werden sorgsam zu zwei Haufen aufgeschichtet.

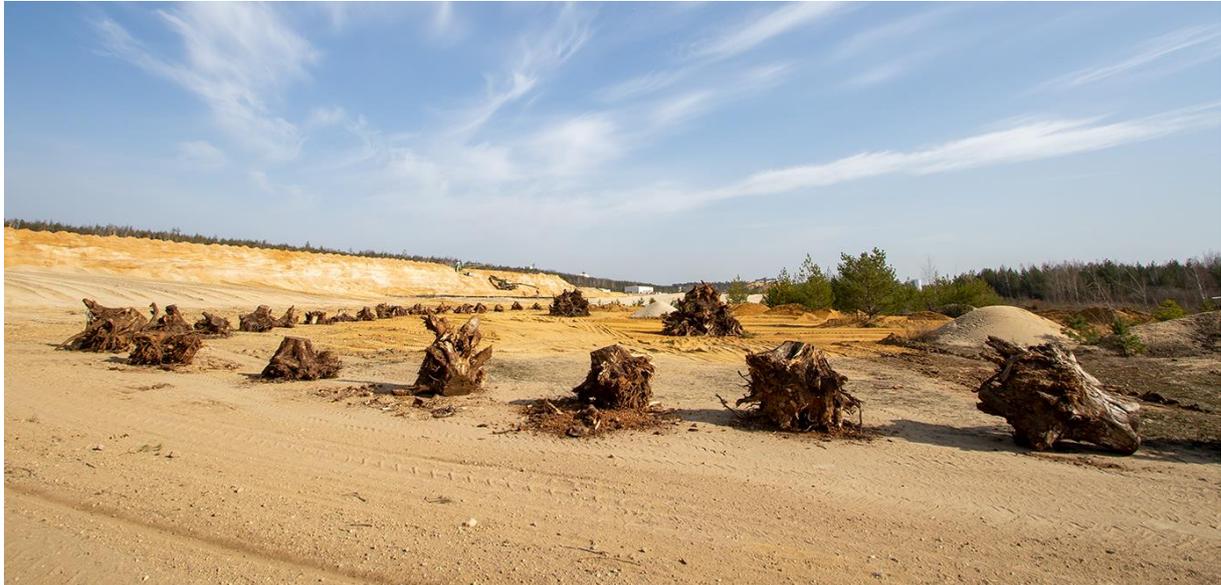
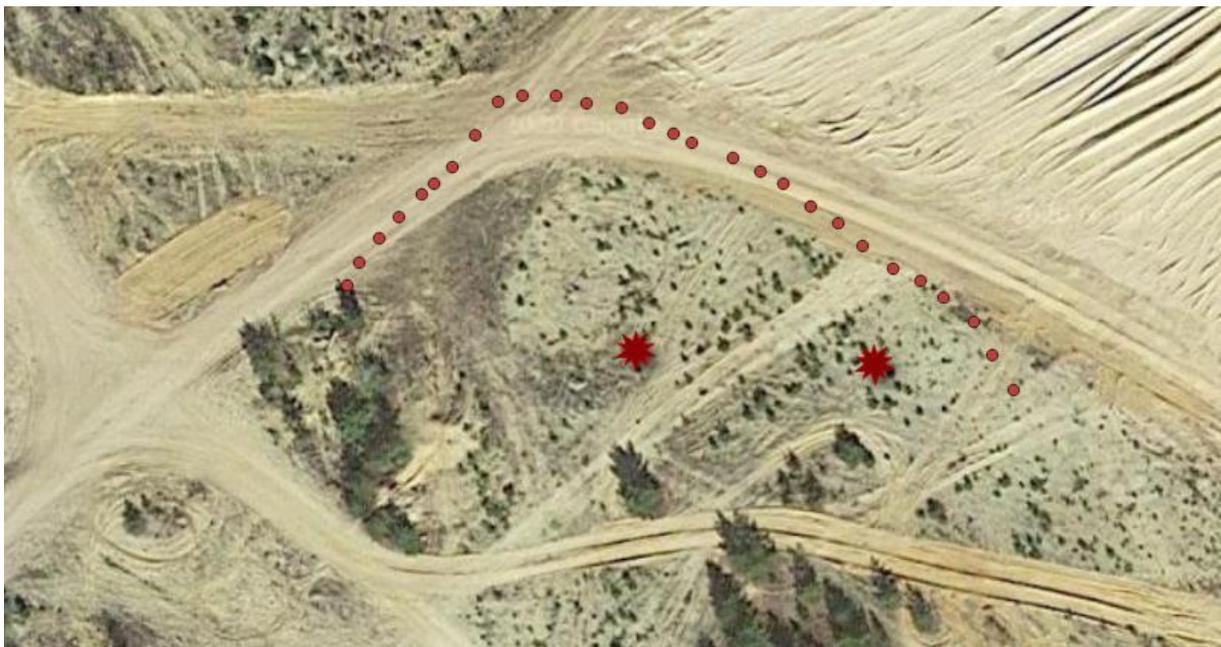
Um die Fläche vor versehentlichem Befahren durch Werksverkehr zu schützen, erfolgte eine Eingrenzung mit weiteren, einzelnen Wurzelstubben in lückiger, linearer Aneinanderreihung. Nach Osten und Süden bilden stehengebliebene Kiefern und der abgeschobene Kies optische und mechanische Barrieren (Abb. 9).

Abb. 9: Die fertig vorbereitete Fläche mit Wurzelstubben als Begrenzung (kleine Punkte) und sorgsam zu zwei Haufen aufgeschichtet (Sterne).

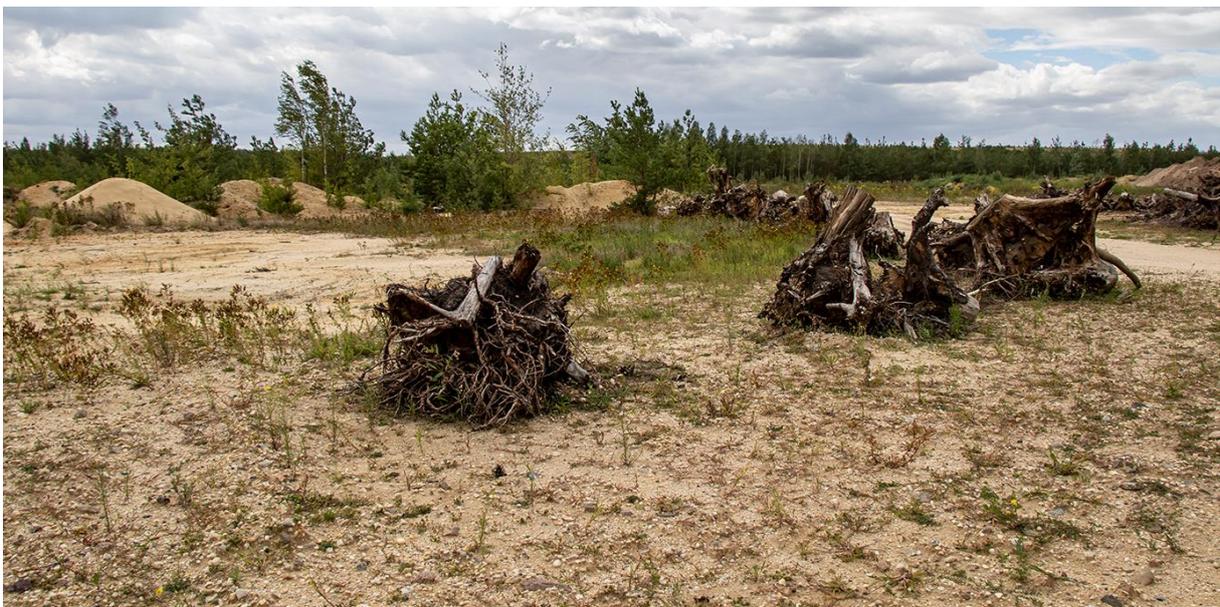
Abb. 11: Aufkommende Vegetation auf dem Rohboden der angelegten Fläche innerhalb der Wurzelstubbenreihe (Blickrichtung: Nordwesten).

Fünf Monate nach Bearbeitung der Fläche kommt bereits die erste Vegetation auf (Abb. 11). Es handelt sich vor allem um das Echte Johanniskraut (*Hypericum perforatum*) und die Gemeine Nachtkerze (*Oenothera biennis*).

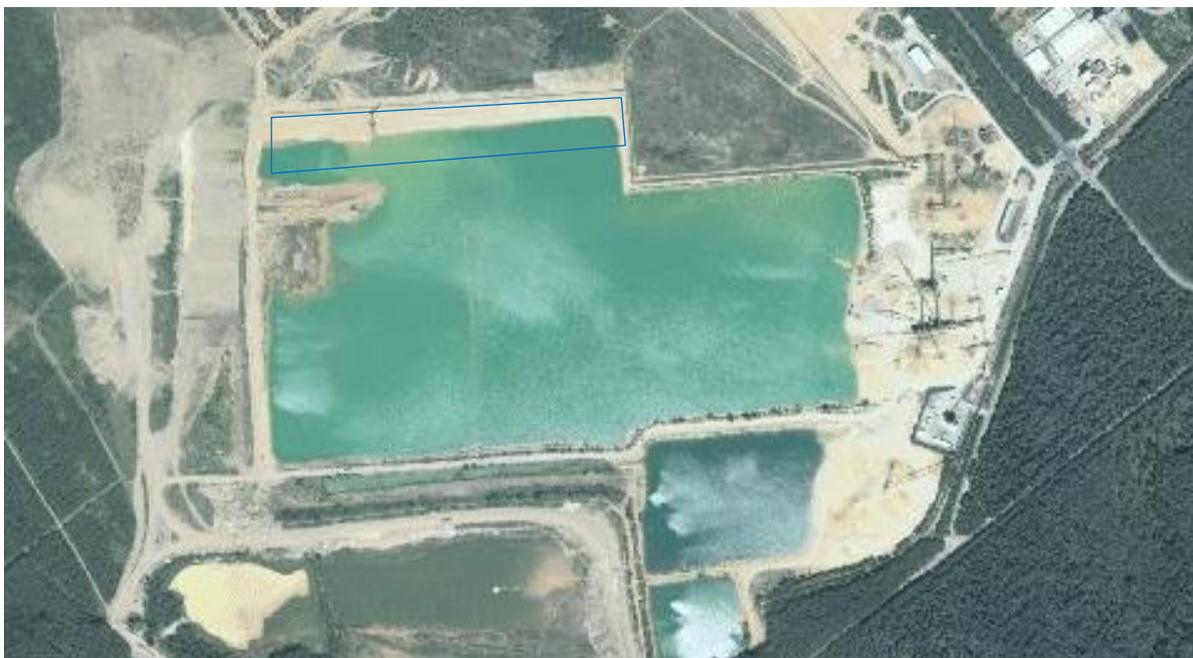
Abb. 12: Die Uferoptimierung mit Einrichtung einer Flachwasserzone erfolgte im Bereich der blau umrahmten Fläche (Quelle Luftbild: GisInfo.de).

Für die hier vorkommenden Flussregenpfeifer (*Charadrius dubius*) und Libellenarten, aber gerade auch für die potentiell vorkommenden Amphibien neben dem Wasserfroschkomplex, wurde daher angestrebt, den nördlichen Bereich des großen Kiessees mit den angrenzenden Uferflächen in Bezug auf diese Arten zu optimieren (Abb. 12).

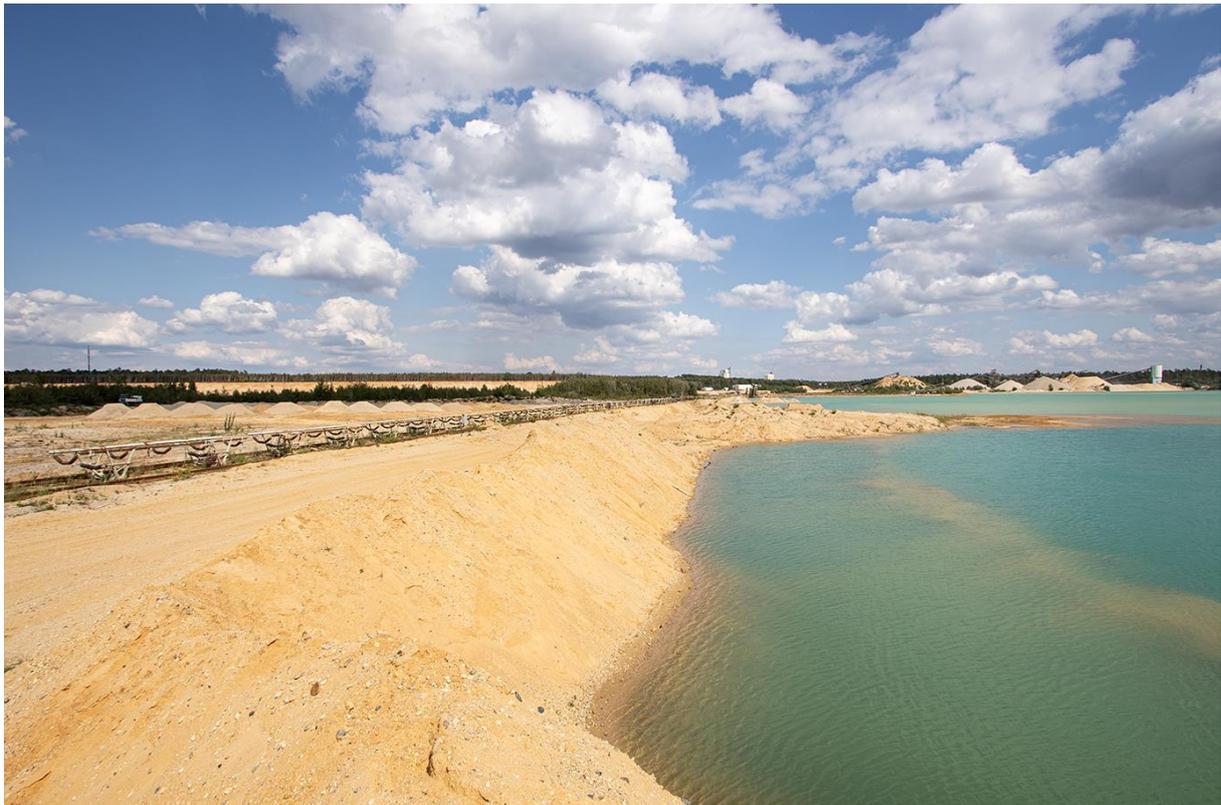
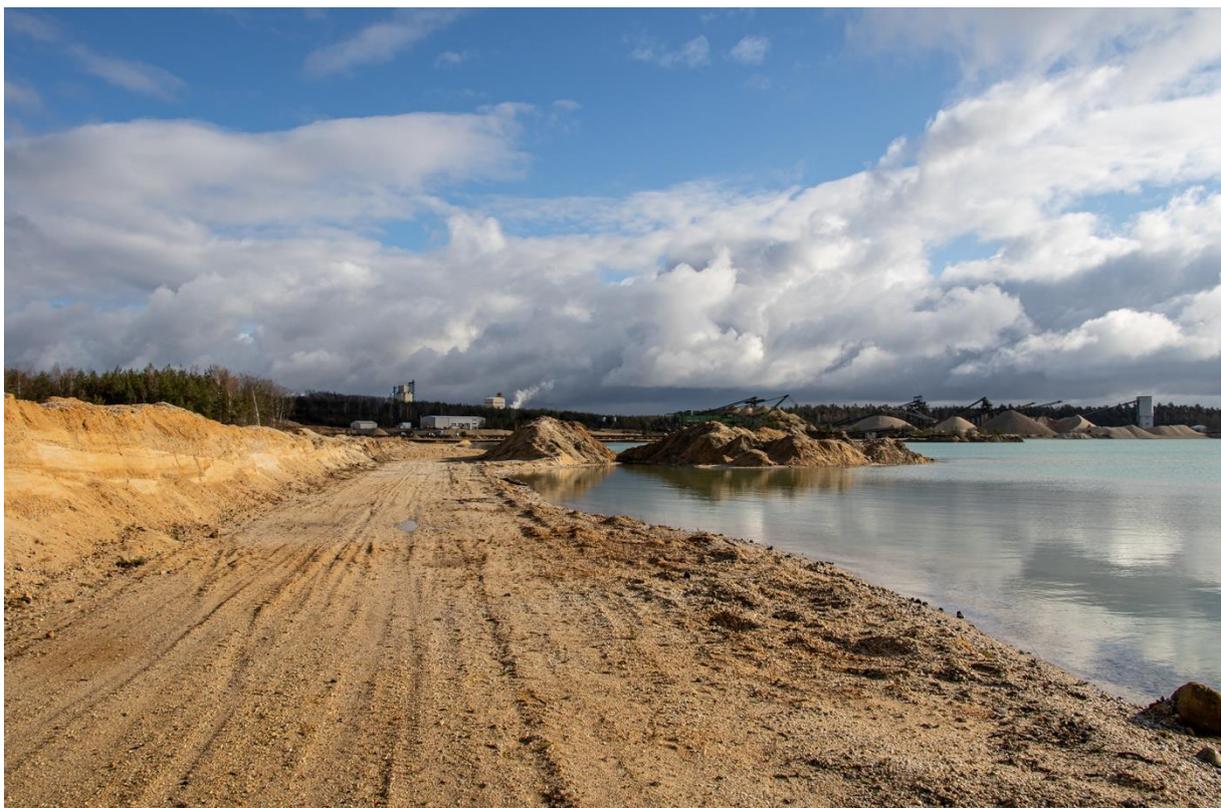
In diesem Bereich entstand durch KBO Ende 2019/ Anfang 2020 im Zuge der abschließenden Auskiesung und Abbau der Bandanlage ein ca. 7 bis 15 m breiter „Rohbodenstrand“ knapp über der Wasserlinie. Eine senkrechte Böschungskante trennt den Streifen scharf zur nördlich angrenzenden Fläche weitestgehend für Amphibien ab (Abb. 13).

Abb. 13: Nordufer des großen Kiessees im August 2019 (oben) und nach der Beendigung der Auskiesung im Februar 2020 (unten).

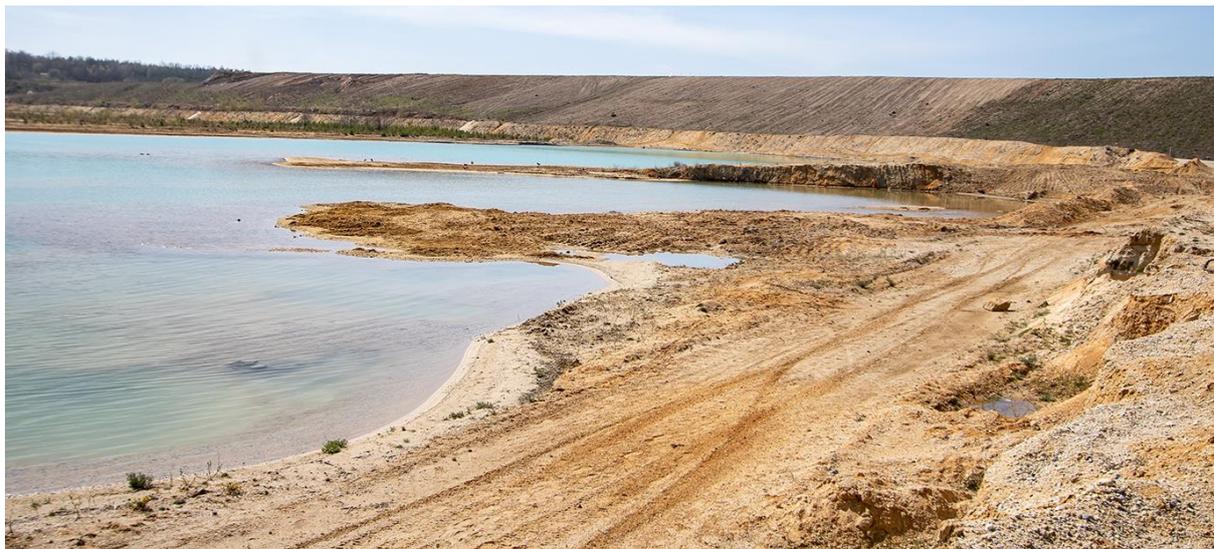
Die ehemals geradlinige Uferkante mit gleich abfallendem Niveau ins Wasser erfuhr bereits durch das Unternehmen eine Modellierung und es wurden Buchten, Untiefen und unregelmäßige Flachwasserbereiche angelegt (Abb. 14). Je nach Wasserstand ändert sich entsprechend die Uferlinie und es bilden sich z.T. auch lokale Kleingewässer aus (Abb. 15).

Abb. 14: Modellierter Flachwasserzone/ Uferbereich mit entstandenem Kleingewässer (Blickrichtung West).

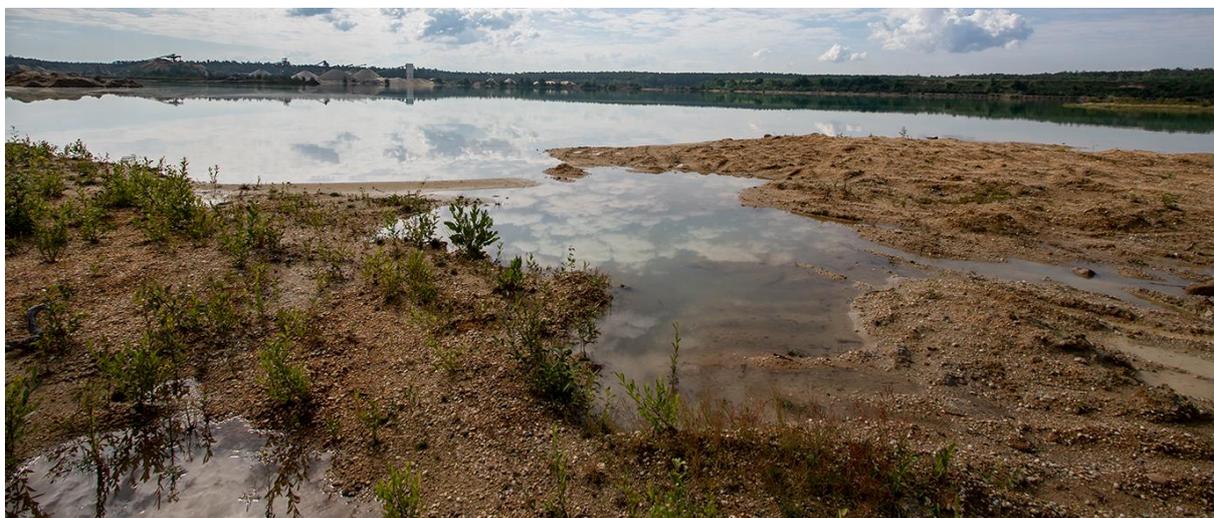
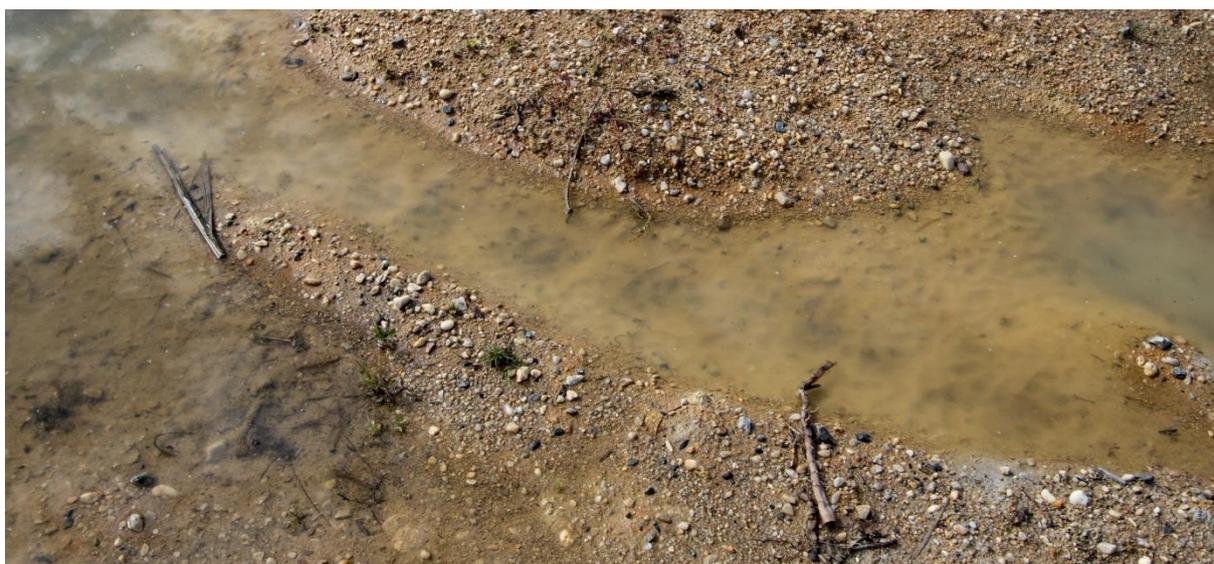
Abb. 15: Im entstandenem Kleingewässer (oben, Blickrichtung Südost) reproduziert die Wechselkröte (Aufnahme: Juni 2020).

In einem solchen Kleingewässer reproduzierte die Wechselkröte (*Bufo viridis*) im Juni 2020 (Abb. 15 unten).

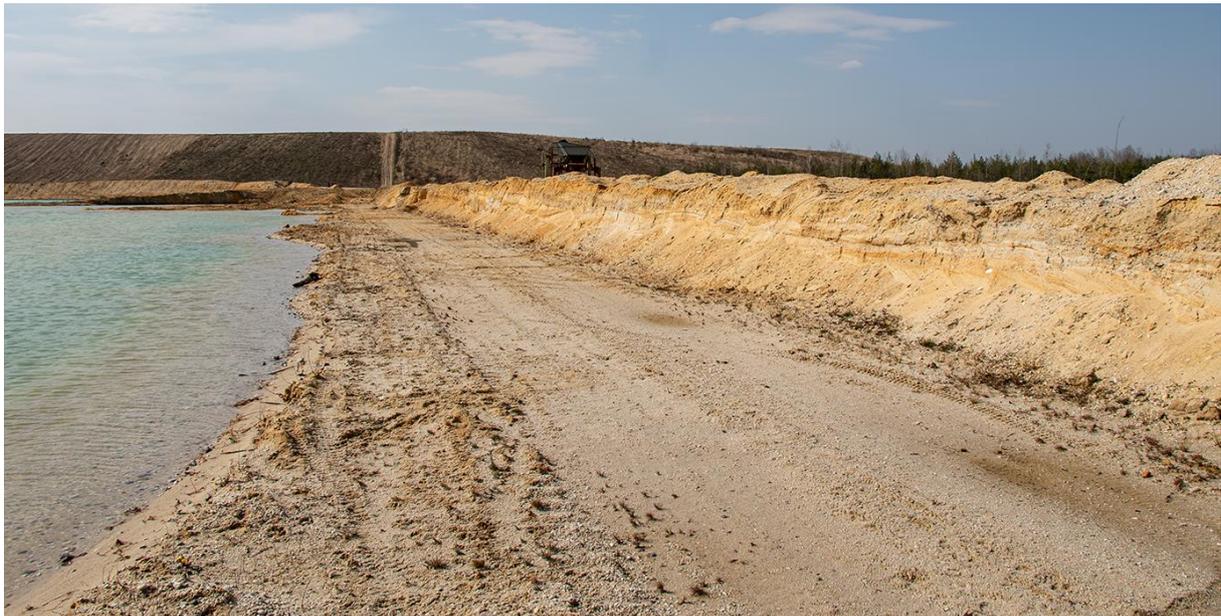
Der ehemalige Fahrweg befindet sich nahezu auf dem Niveau des Kiessees, so dass sich durch den Höhenunterschied zur angrenzenden Fläche mit Steilböschung ein Wanderhindernis für Amphibien ergibt (Abb. 16).

Abb. 16: Der ehemalige Fahrweg am Nordufer des großen Kiessees mit der niedrigen Steilböschung (Blickrichtung: Westen).

Um geeignete (Klein)Gewässer für diverse Amphibienarten zu schaffen, ist die Neuanlage von solchen **Kleingewässern** direkt am Kiessee im Bereich des Fahrwegs (siehe Abb. 16) sowie auf höherem Niveau auf der angrenzenden Fläche geplant.

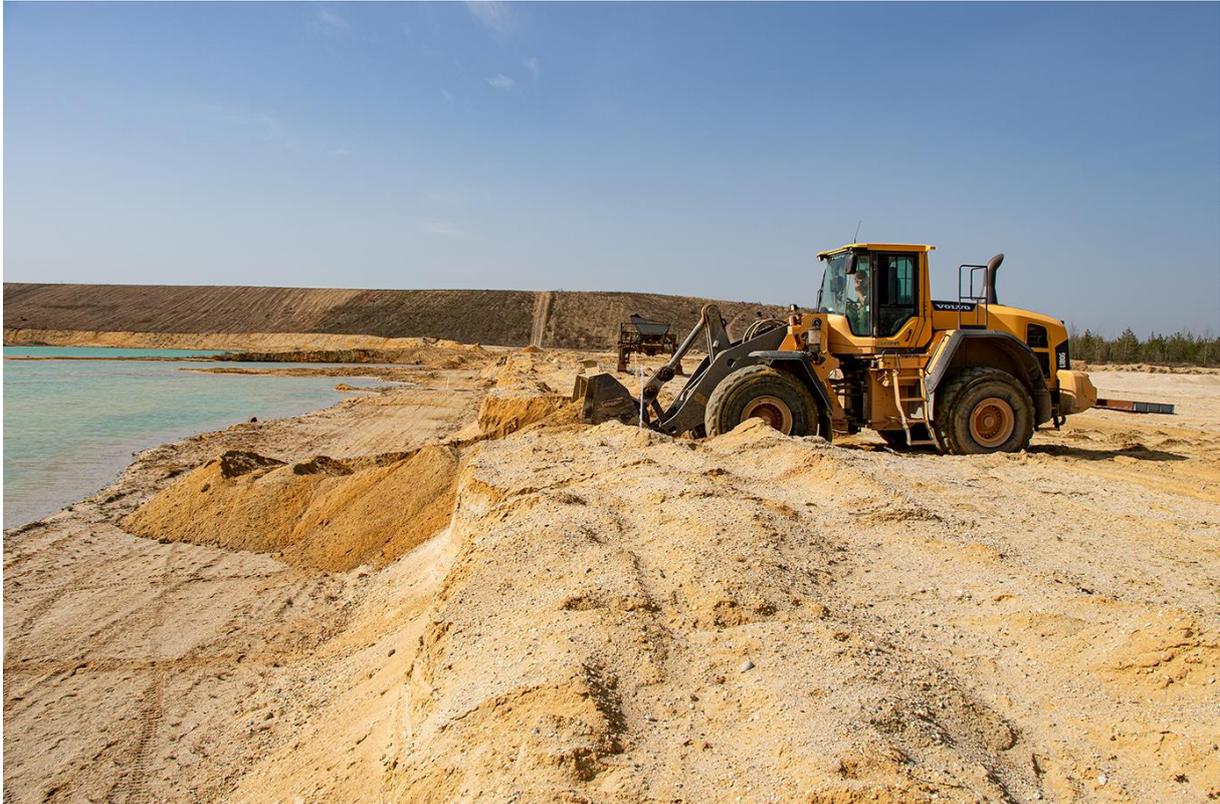
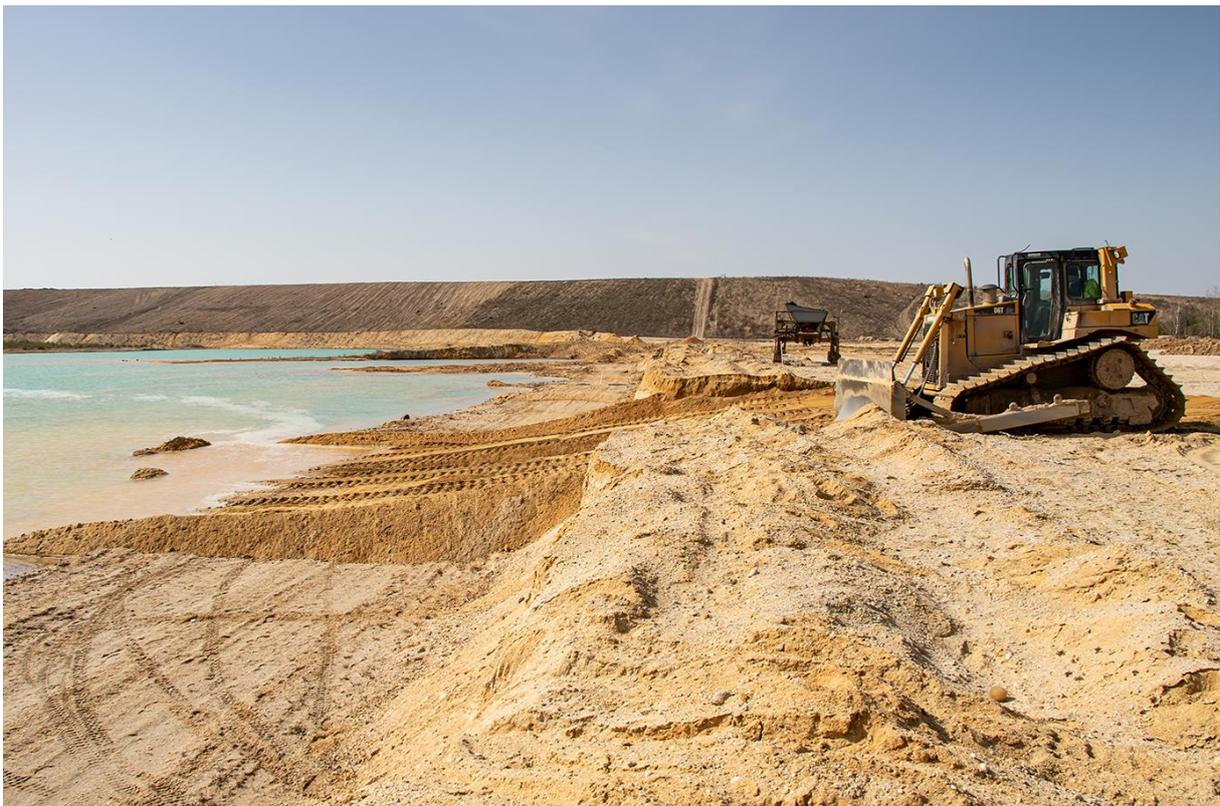
Zunächst wurde mittels Radlader die Kante der Böschung von oben abgeschrägt und dann aufgrund der besseren Handhabbarkeit die restliche Prozedur mit der Raupe abgeschlossen (Abb. 17).

Abb. 17: Schieben einer Rampe mittels Radlader und Raupen, um die niedrige Steilböschung für Amphibien überwindbar zu machen (Blickrichtung: Westen).

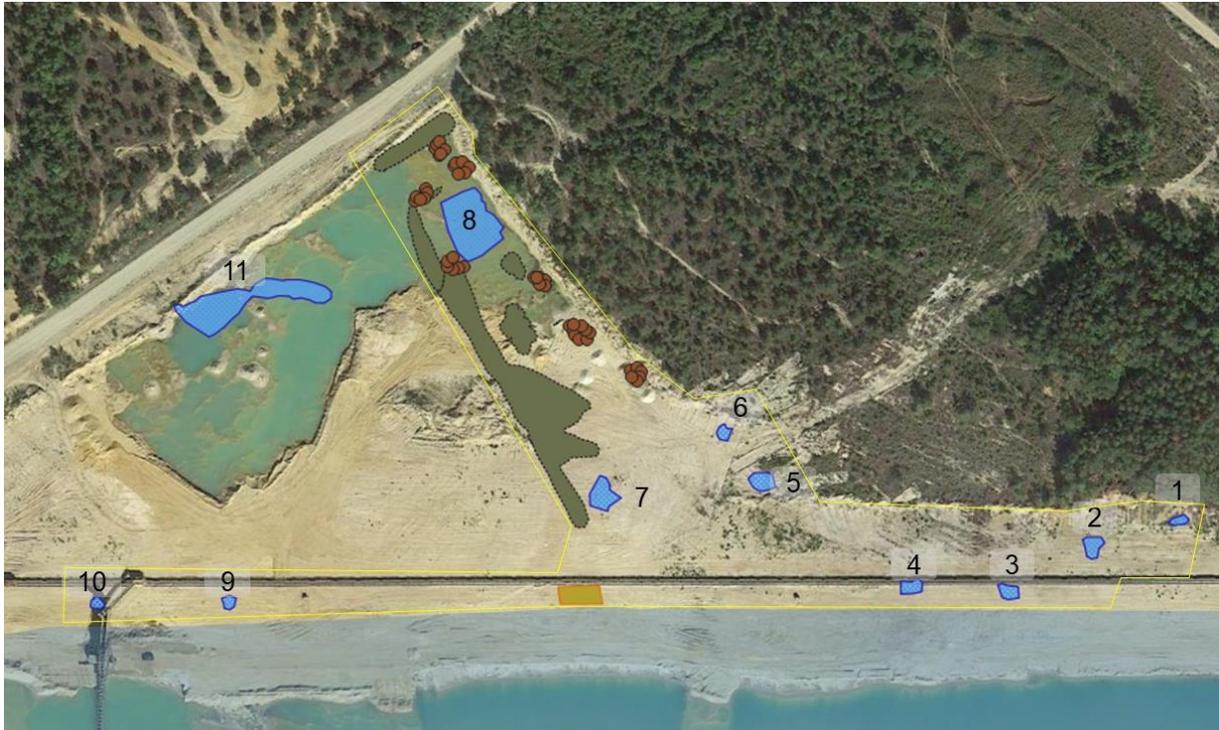
Entsprechend der großen zur Verfügung stehenden Fläche (ca. 15.000 m²) erfolgte die Absprache, dass neun Kleingewässer sowie ein etwas größeres Gewässer neu angelegt werden. Die fortgeschrittene Gestaltung der Fläche zeigt Abb. 18 (Stand 31. Juli 2020):

Abb. 18: Artenschutzfläche (gelb umrandet) mit Kleingewässeranlage (blau, Nr. 1-11) und Gestaltung des Landlebensraumes (braun: Mineralhaufen teilweise der Erdaushub von der Gewässeranlage, teilweise aus unterschiedlichem Eigenmaterial aufgefüllt). Im unteren Bildabschnitt ist die ungefähre Uferlinie eingezeichnet, in Orange die Rampe (Quelle Luftbild: gisinfo.de).

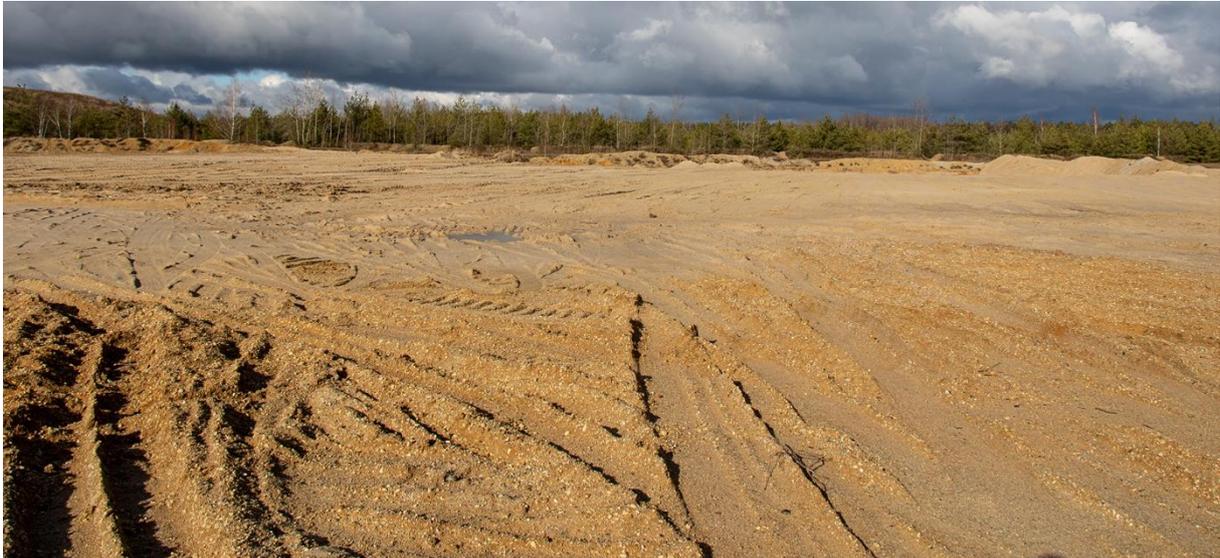
Abb. 19: Die Maßnahmenfläche besteht aus relativ planarem Rohboden, im Hintergrund zu erkennen eine längliche Wallstruktur vor dem aufkommenden Wald, die sich ideal als östliche Begrenzung der Fläche eignet (Blickrichtung: Osten).

Der jeweilige Erdaushub bei der Anlage der Kleingewässer wurde unmittelbar neben den angelegten Gewässern abgeladen (in der Übersicht nur für das „Große Kleingewässer“, Gewässer Nr. 8, eingezeichnet). Damit in der Fläche der Landlebensraum nicht nur aus flachem Rohboden besteht (Abb. 19), wurden neben diesem Aushub noch diverse Eigenmaterialien eingebracht, die für eine zusätzliche Strukturierung und kleinräumige Unterschiede sorgen (in erster Linie Sand 0-2 ohne Feinmaterial, Lehm mit Überkorn, Feinsand). So entstehen zusätzliche Böschungsabschnitte und zahlreiche Möglichkeiten, damit sich Amphibien verstecken und eingraben können. Der lange Wall sorgt zudem für eine Abgrenzung zur Restfläche, die ab kommendem Jahr sukzessive als Artenschutzfläche weiter entwickelt werden soll. Eine genauere Darstellung erfolgt in Kapitel 2.4.2.

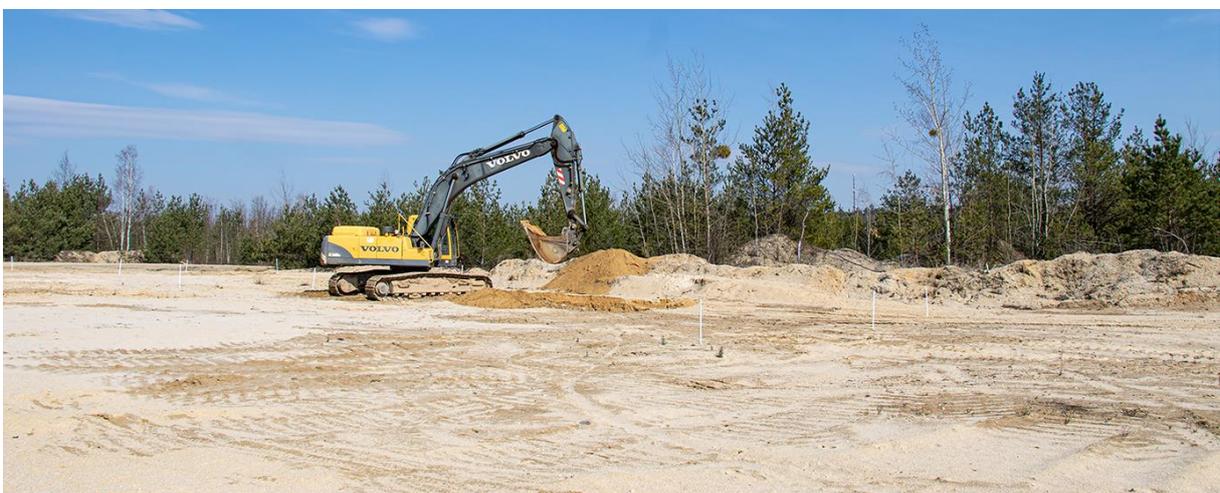
Abb. 20: Ponypfähle erleichtern die Erklärung zur Umsetzung des gewünschten und helfen bei der Orientierung.

Die Anlage der Gewässer soll nicht nur für Pionierarten wie die Wechselkröte interessant sein, sondern möglichst viele Arten berücksichtigen. Ende März 2020 wurden entsprechend acht Gewässer im Bereich des Nordufers des großen Kiessees und auf der großen Fläche darüber in Waldrandnähe angelegt, im Juni kamen dann noch die Kleingewässer Nr. 9 und 10 hinzu (Abb. 18). Die jeweiligen Arbeits-Abschnitte wurden mittels Ponypfählen abgesteckt, die dem Fahrzeugführer auf der Fläche eine gute Orientierung ermöglichen (Abb. 20 und Abb. 22).

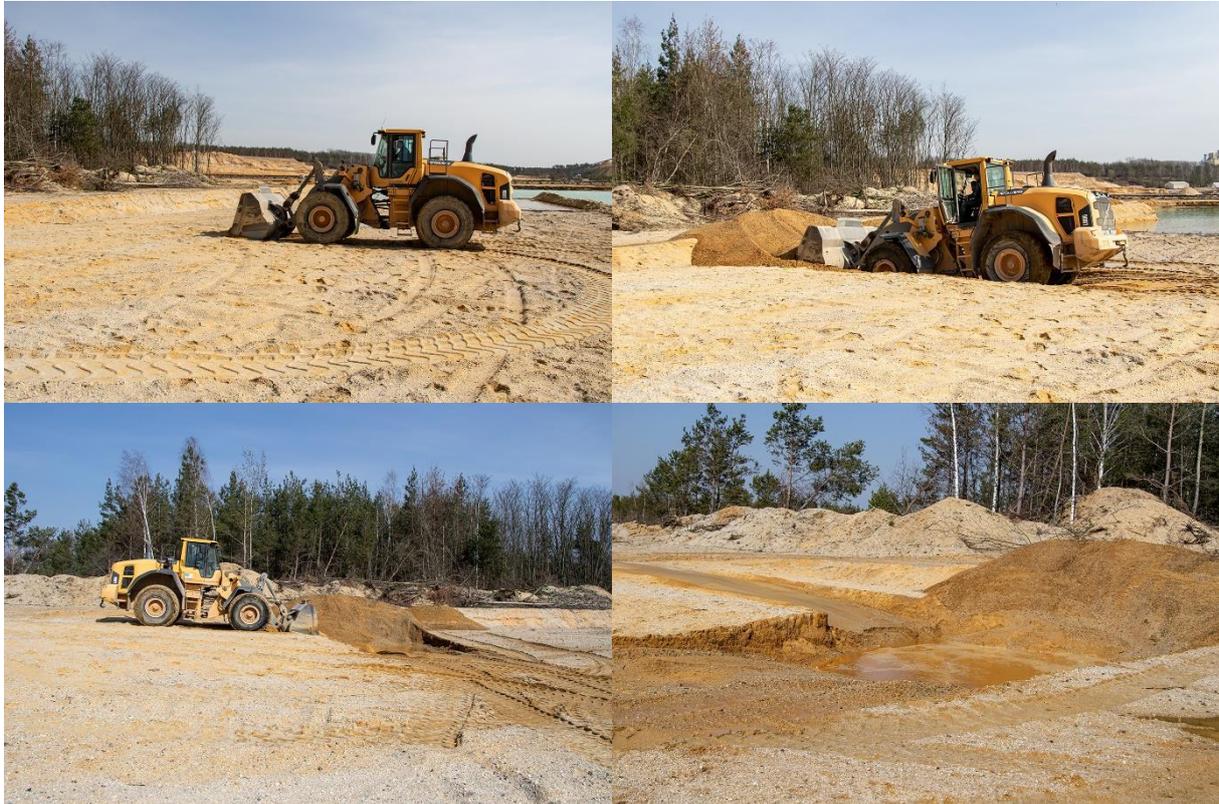
Da man mit einem Radlader bereits recht einfach von der Breite her geeignete Kleingewässer anlegen kann, kam dieser wo es möglich war zum Einsatz. Abb. 21 zeigt exemplarisch die Anlage von Kleingewässer Nr. 2, eine abweichende Profilierung davon ist im Vergleich in Abb. 22 mit dem frisch angelegten Kleingewässer Nr. 5 zu sehen.

Abb. 21: Die Anlage von Kleingewässer Nr. 2 mittels Radlader. Herstellen der gewünschten Tiefe und der Orientierung der Vertiefung (obere Reihe), ein weiteres flaches Ufer wird im rechten Winkel angelegt (untere Reihe). Im letzten Bild erkennt man schon, wie sich das Gewässer füllt (Endzustand siehe nachfolgende Steckbriefe).

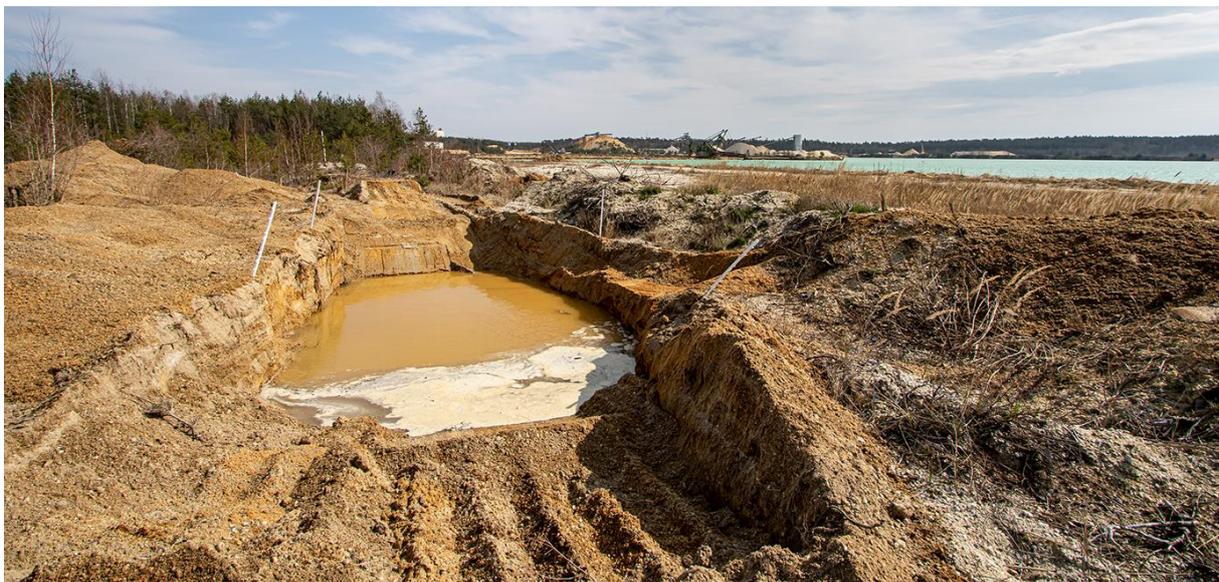
Abb. 22: Kleingewässer Nr. 5 direkt nach der Neuanlage mit jeweils zwei steileren und flach zulaufenden Ufern.
