Kieswerk Ottendorf-Okrilla GmbH & Co. KG

– Kiessandtagebau Laußnitz –

„Förderung Biologischer Vielfalt im Kiessandtagebau“

– Abschlußbericht 2020 –

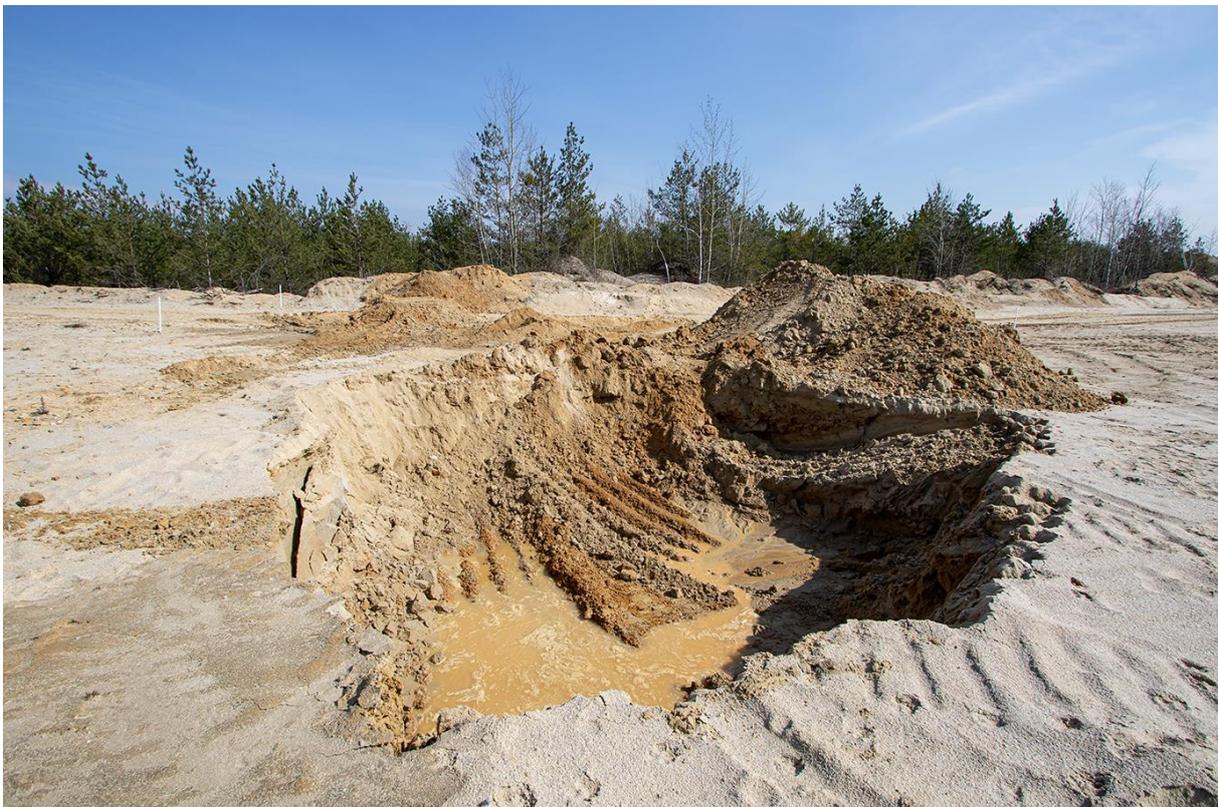
Für die Anlage kam hauptsächlich der Bagger zum Einsatz. Zunächst wurde eine „Probegrabung“ an der geplanten tiefsten Stelle durchgeführt, um zu sehen, ab wann Wasser austritt (Abb. 23). Im Anschluss wurden zwischenzeitlich Kleingewässer mit dem Radlader angelegt, um das Wasser eine Weile ansteigen zu lassen, damit man abschätzen konnte, ob das passt.

Abb. 23: Probegrabung nach Wasser am geplanten „Großen Kleingewässer“, Kleingewässer Nr. 8 mittels Bagger (Blickrichtung: Osten).

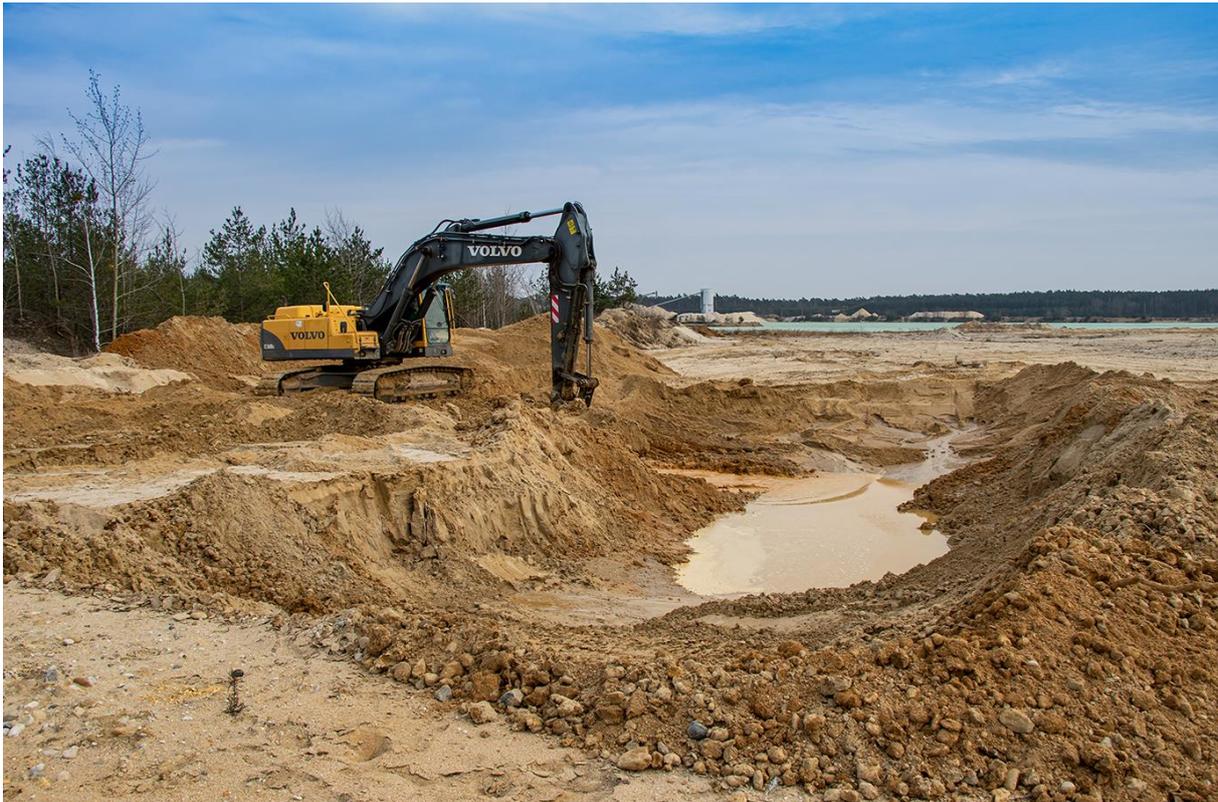
Nachdem sich ein kleiner Teich am Grund der kleinen Grube gebildet hatte, wurde noch etwas nachgearbeitet und die Grube vertieft. Danach ging der Aushub in der Fläche weiter. Der Aushub selbst wurde in Form eines Walles westlich des angehenden Gewässers bzw. als höherer Wall als Abgrenzung zum Wäldchen aufgehäuft (Abb. 24). So erhielt das Gewässer zum Wald hin zusätzliche Rohbodenflächen, die durch ihren Anstieg abweichende Mikroklimata im Vergleich zum flächigen Rohboden im Bildhintergrund darstellen und so die Lebensraumvielfalt erweitern.

Abb. 24: Der Bagger arbeitet sich voran, das Gewässer nimmt Gestalt an. Die Dimensionen des Gewässers Nr. 8 lassen sich Anhand des Größenvergleiches mit dem Bagger erahnen (Blickrichtung: Süden).

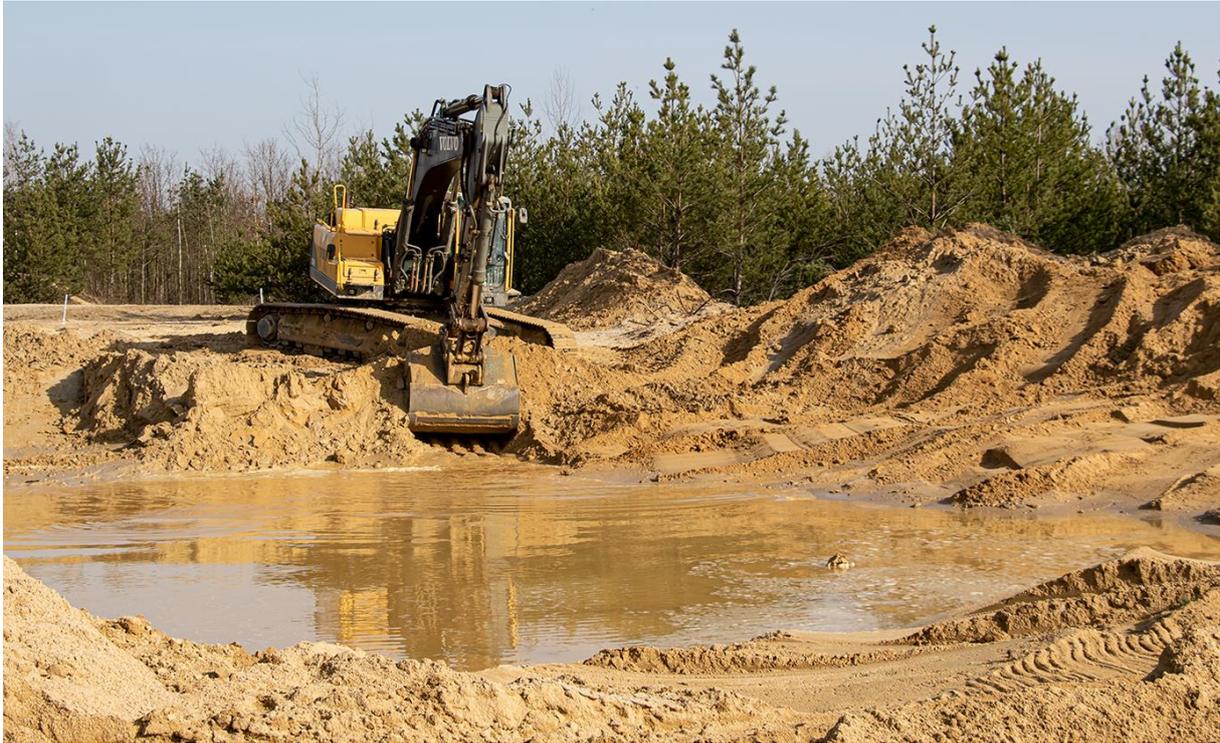
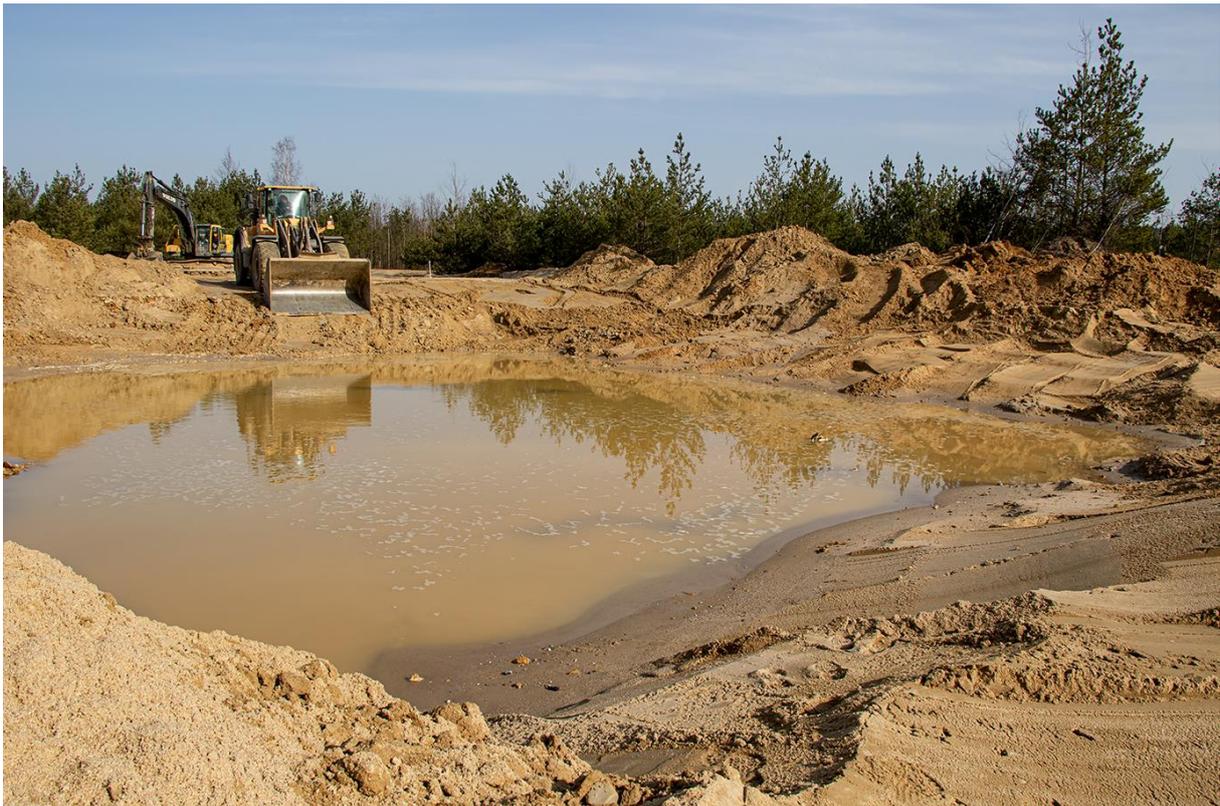
Während das Westufer nicht weiter modelliert wurde und relativ steil abfällt, wurden die anderen drei Seiten möglichst flach abfallend gestaltet, um Amphibien einen guten Einstieg zu ermöglichen, aber auch um möglichst viel Fläche feucht zu halten (Abb. 25).

Abb. 25: Weitere Gestaltung des Uferbereiches mittels Bagger und Glatziehen mittels des Radladers (Blickrichtung: Norden).

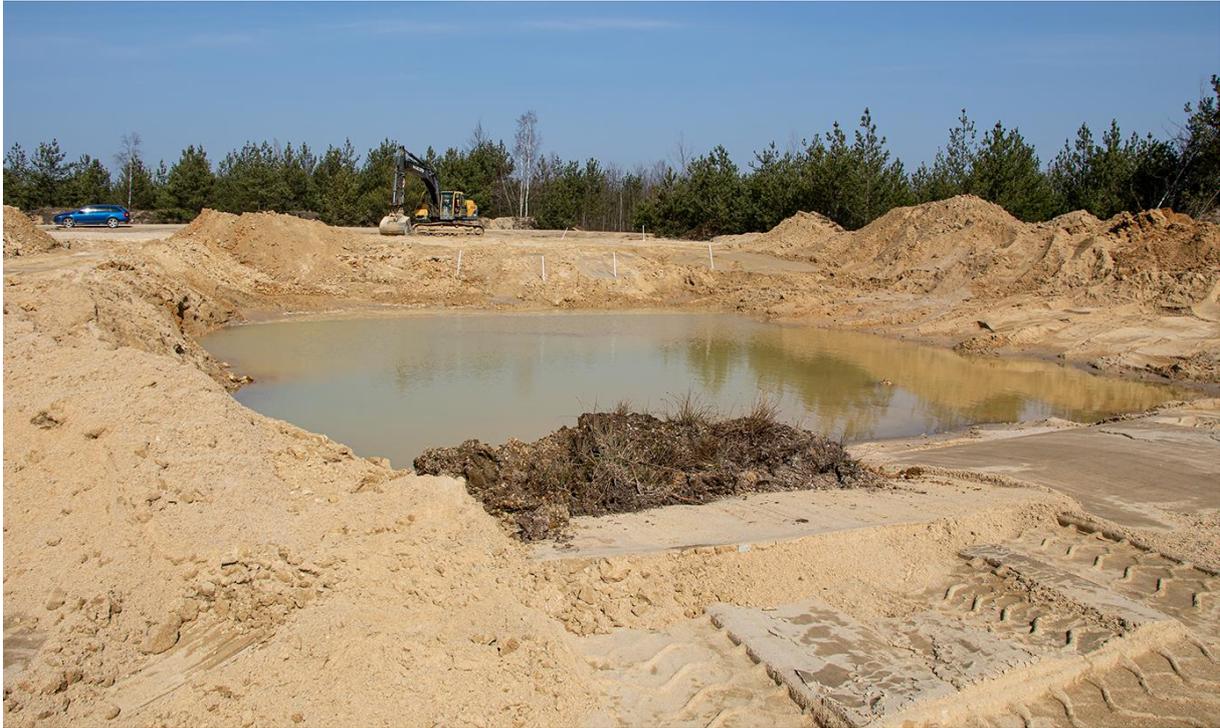
Nachdem das Ufer vom Profil her fertig gestaltet war, wurden drei Bodenschollen aus der Fläche des Feuchtgebietes (siehe auch Kap. 2.5.) entnommen und hier am Ufer platziert (Abb. 26).

Abb. 26: Ausbringung der Bodenschollen mit erstem Bewuchs (vor allem Binsen und Moose).
Im Vordergrund wurde bereits eine Scholle platziert, im Hintergrund ist die Markierung für die weiteren Bodenschollen erkennbar (Blickrichtung: Norden).

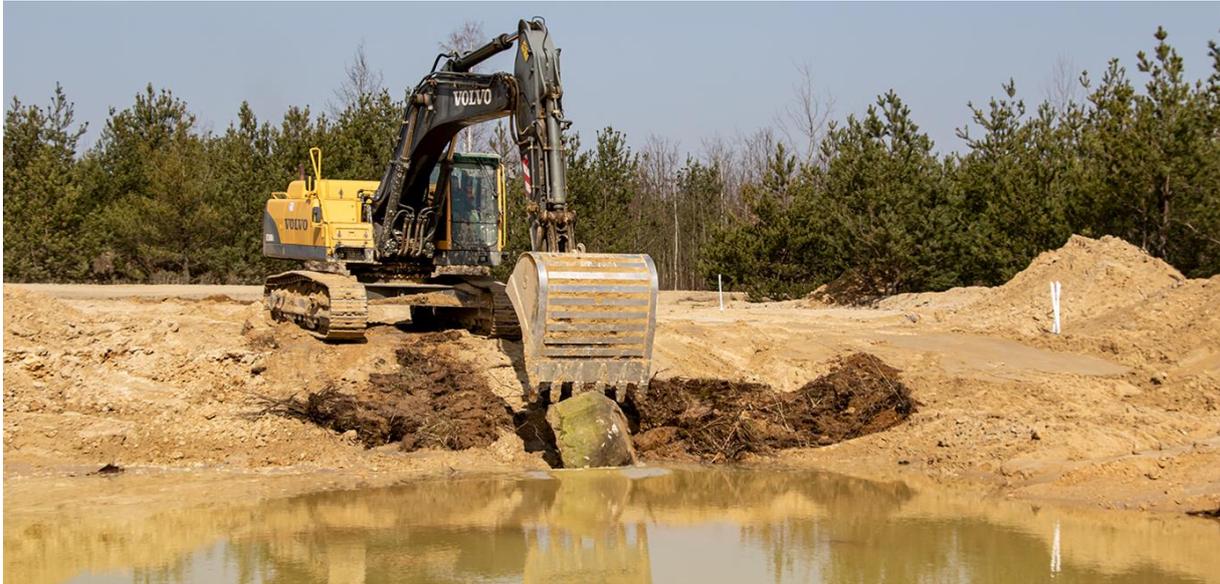
Abb. 28: Der Findling zur Dekoration wird sorgsam drapiert. Hier sind auch bereits die weiteren Bodenschollen eingebracht (Blickrichtung: Norden).

Ein wenig weitere Dekoration muss sein und so wurde noch ein Findling angebracht und sorgsam im Wasser drapiert (Abb. 27 und 28).

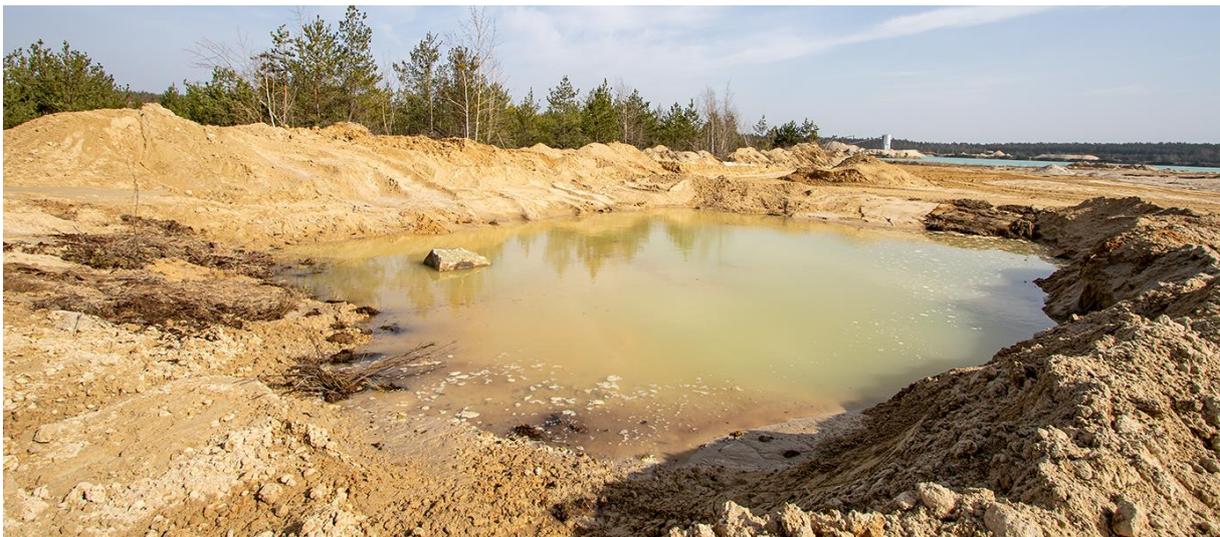
Nach zwei Tagen Arbeit wartet das Gewässer Nr. 8, unser „Großes Kleingewässer“ auf Bewohner (Abb. 29).

Abb. 29: Gewässer Nr. 8 direkt nach der Anlage. Die Bodenschollen sehen durch das Andrücken noch etwas platt aus, sind aber wie das Titelbild des Berichtes zeigt über den Sommer gut angewachsen (Blickrichtung: Süd-Südosten).

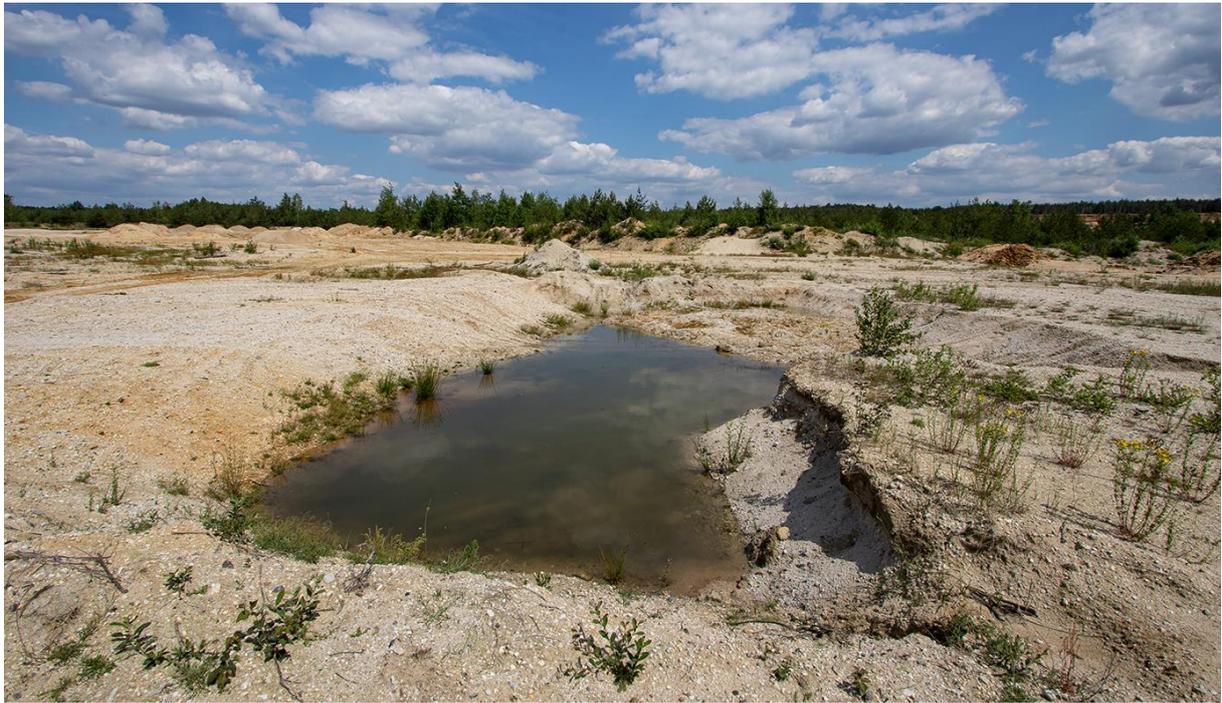
Kleingewässer Nr. 8

Fläche: ca. 400 m²

Auf höherem Niveau mittels Bagger angelegt. Initialvegetation mit Hilfe von Bodenschollen aus dem Feuchtgebiet.

Es soll gleich mehreren Anforderungen entsprechen: Deutlich tiefer als sich schnell aufwärmende Kleingewässer (wenigstens 1,5 m Wassertiefe an der tiefsten Stelle im Westbereich), zum Wald hin und am Nord- wie Südufer ein langsam ansteigendes Profil, das auf Rohboden auch die Etablierung von feuchteliebenden, konkurrenzschwachen Pflanzen ermöglichen könnte (Moorbärlapp und Sonnentau z.B.) und auch relativ rasch einen Uferbewuchs sowie organische Bestandteile im Gewässer selbst aufweist und damit für Libellen interessant wird, aber auch z.B. für die Knoblauchkröte (*Pelobates fuscus*).

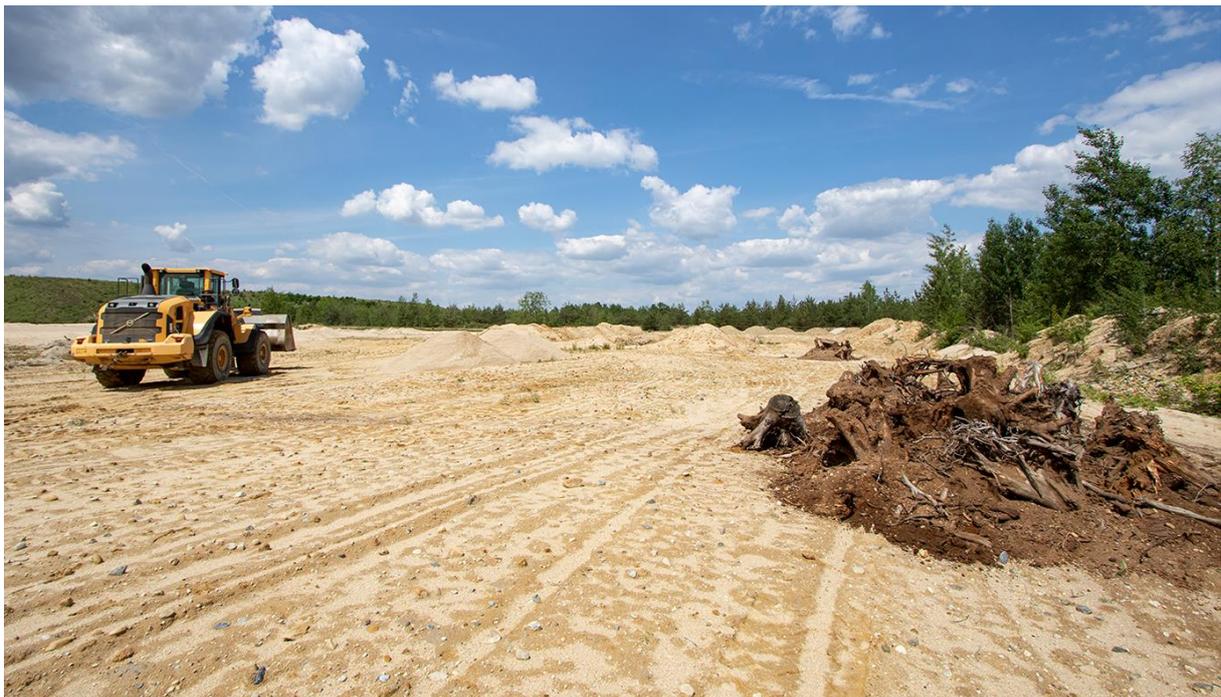
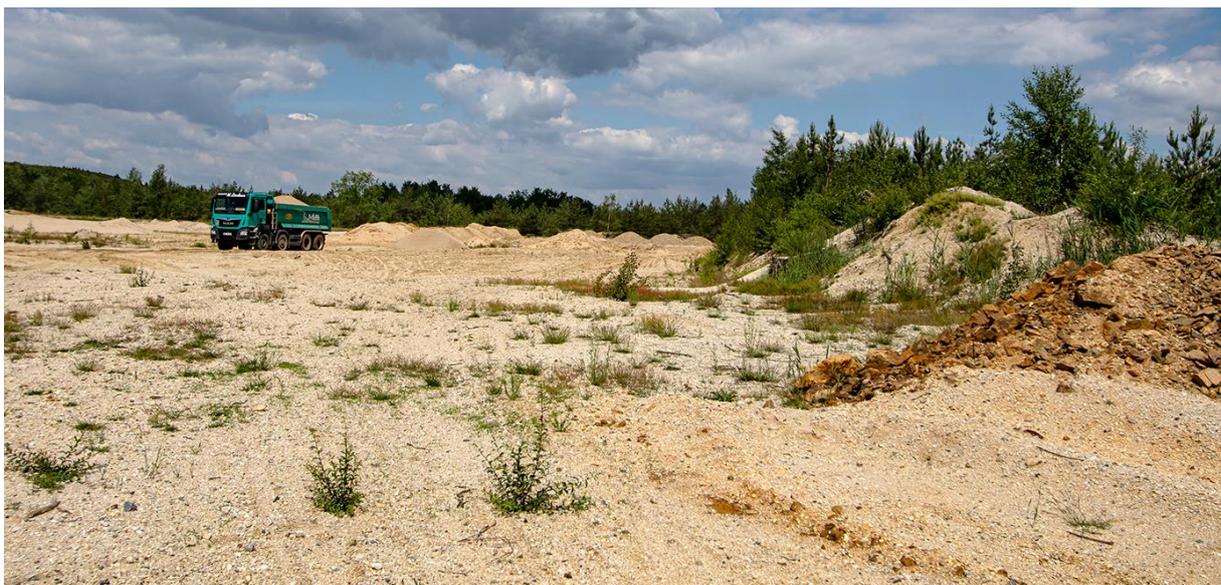
Abb. 30: Dekoration des Landlebensraumes mittels Radlader mit Wurzelstubbenhaufen (oben) und Einbringen von weiterem tagebaueigenem, mineralischen Material per LKW (Blickrichtung: Westen).

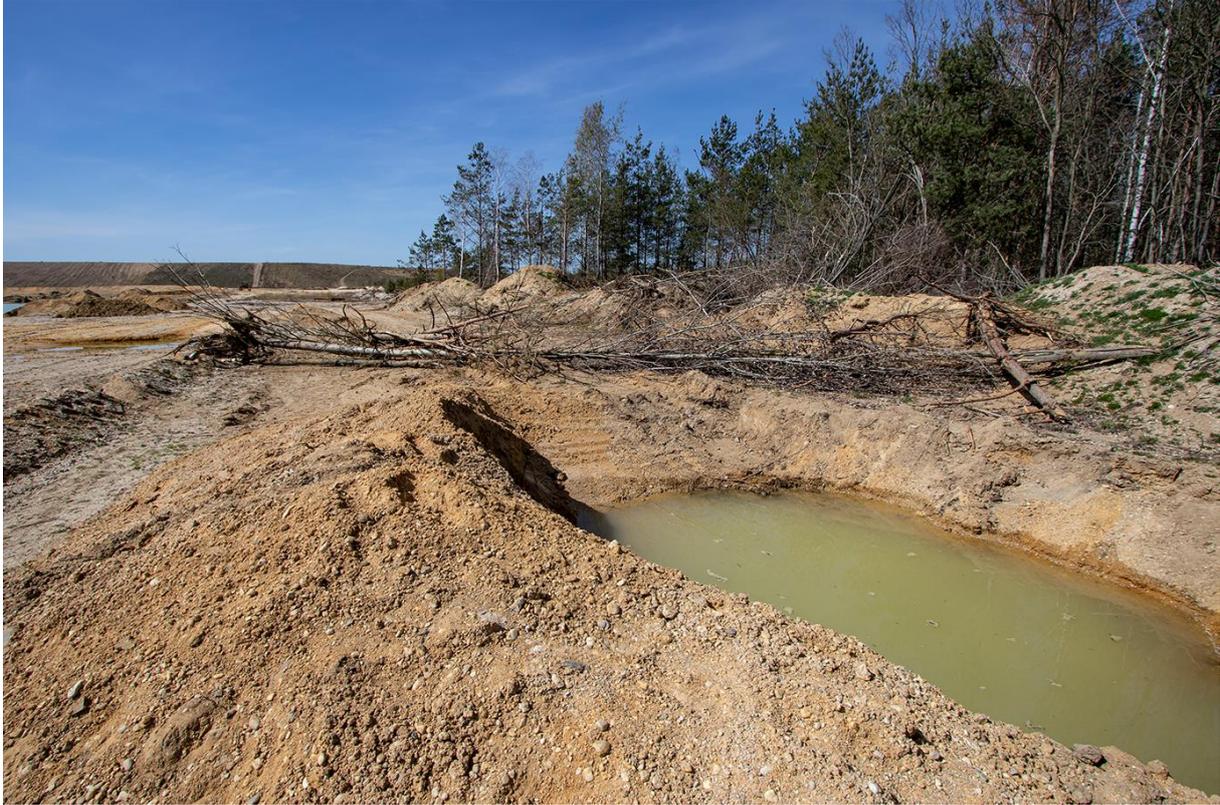
Abb. 31: Liegendes Totholz bietet Versteckmöglichkeiten und bildet eine „Brücke“ zwischen dem Wall/Wald (rechts), Gewässer Nr. 1 im Vordergrund und Gewässer Nr. 2 (links hinten im Bild) (Blickrichtung: Westen).

Die Kleingewässer Nr. 1 und 2 liegen im Uferbereich des Kiesees und in unmittelbarer Nähe zu einer Wallstruktur vor einem Wäldchen. Hier wurde mittels Totholz eine lineare Verbindung zwischen diesen Bereichen geschaffen, die dem Schutz bei Wanderungen dienen soll (Abb. 31).

Da in Kleingewässer Nr. 2 im Juni sowohl Wechselkrötenkaulquappen als auch zwei frischgeschlüpfte Ringelnattern gefunden wurden, hat diese Idee offensichtlich funktioniert.

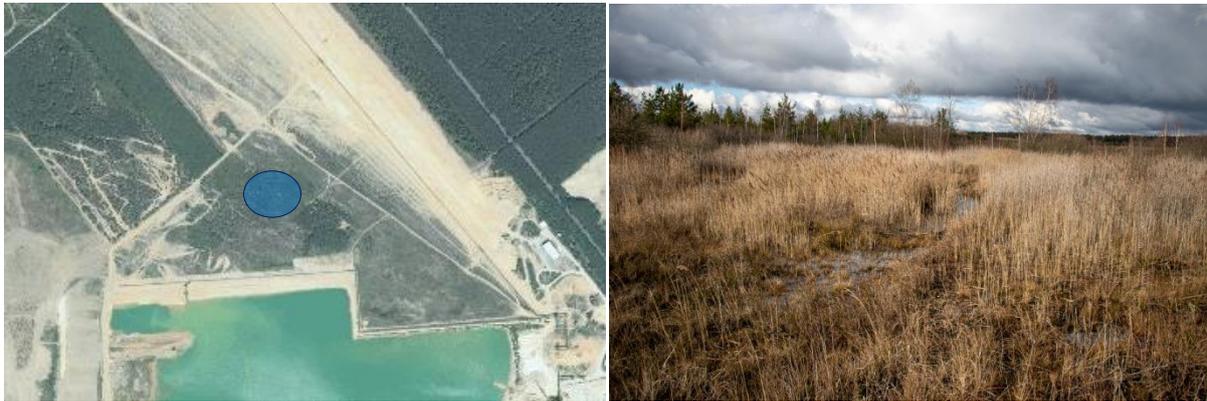
Abb. 32: Feuchtbiotop, das Pflegemaßnahmen bedarf (Quelle Luftbild: GisInfo.de).

In der Waldfläche östlich der Artenschutz-Fläche liegt ein Feuchtbiotop, das einen nahezu komplett geschlossenen Schilfbestand aufweist (Abb. 32). Die flachen Senken sind dicht mit Moos bewachsen und es haben sich ebenso Binsen etabliert. Als ein Gewässer, was sich völlig von den angelegten unterscheidet, ist es unbedingt erhaltenswert.

Im **Feuchtbiotop** sollte Schilf im Bereich der Senke abgeschoben werden und die Senke zudem etwas vertieft werden, damit sich mehr Wasser sammeln und länger verweilen kann, was Amphibien und Libellen fördert.

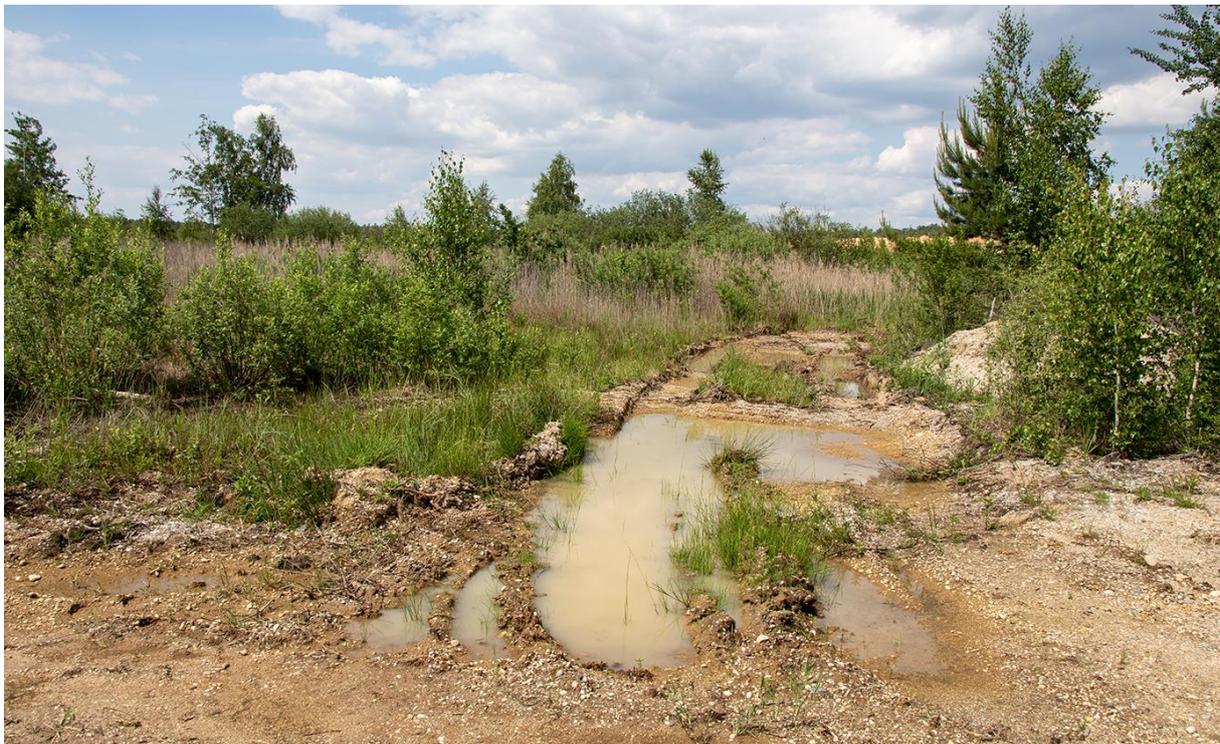
Abb. 33: Pflegemaßnahmen am Rand des Feuchtbiotopes.

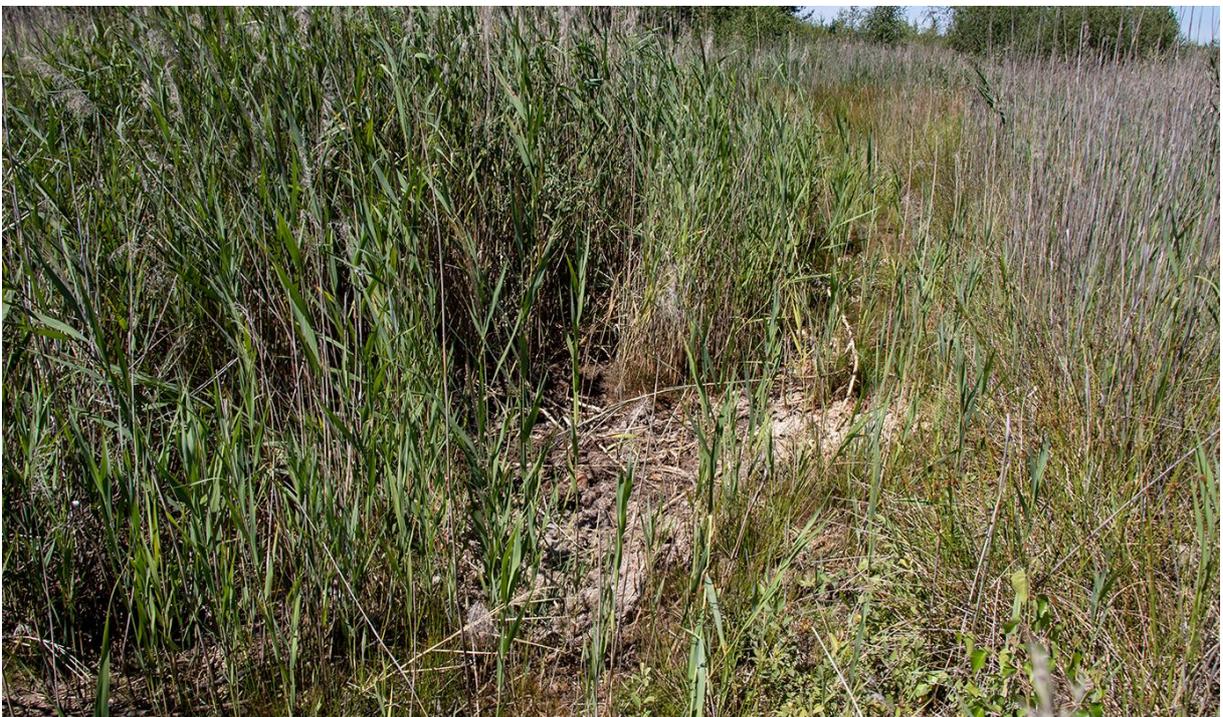
Während das Feuchtbiotop bis Mai ein solches war (Abb. 34 mit Bewohner), trocknete es über Sommer komplett aus und wurde als Wildschweinsuhle benutzt (Abb. 35).

Abb. 35: Feuchtbiotop ausgetrocknet (Aufnahme von Ende Juli).

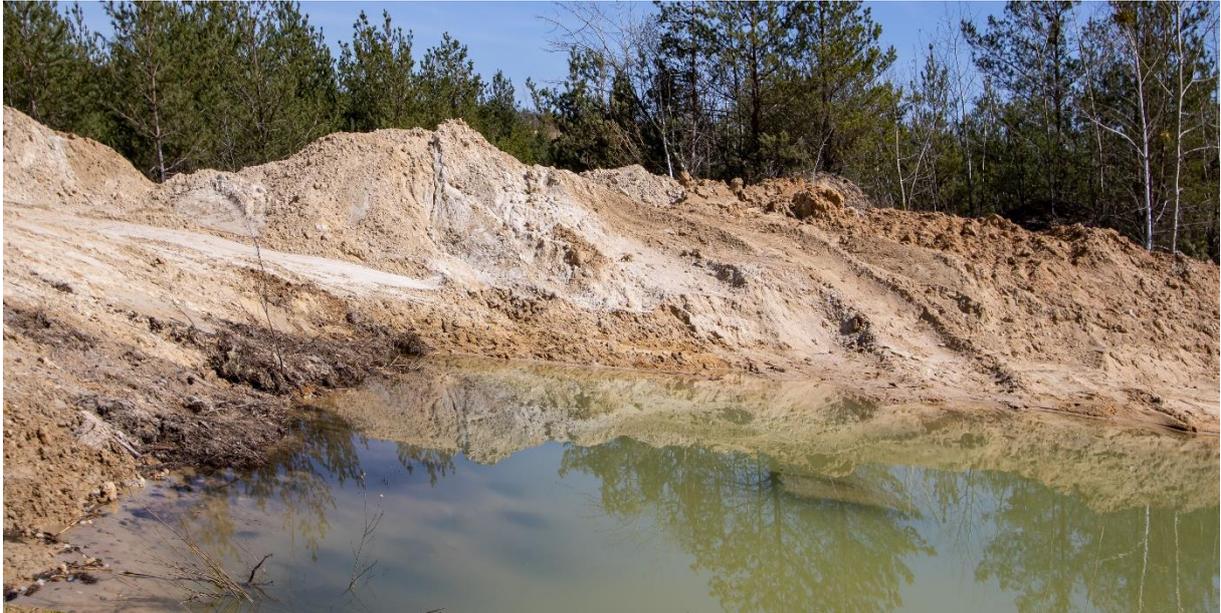
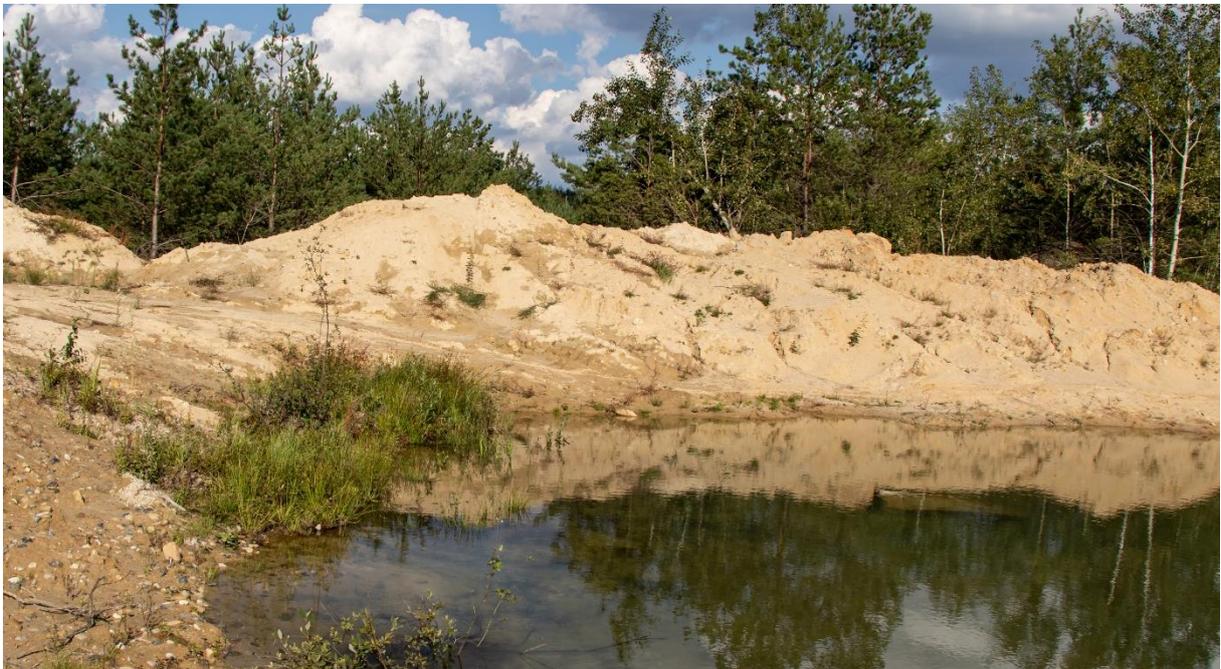
Die eingebrachten Bodenschollen als Initialvegetation waren ebenfalls ein voller Erfolg. Die beiden Bilder auf der folgenden Seite zeigen die beiden am nördlichen Ufer eingebrachten Bodenschollen. Das obere Bild wurde am 11. April, das untere am 9. August aufgenommen.

Die Weiden sind am Austreiben. Es kommen zahlreiche Birken auf, die es im Frühjahr zu entfernen gilt.

Neben den angewachsenen Binsen und Moosen ist hier vor allem Zweizahn (*Bidens spec.*) und Gemeiner Wolfstrapp (*Lycopus europaeus*) an krautigen Pflanzenarten anzutreffen.

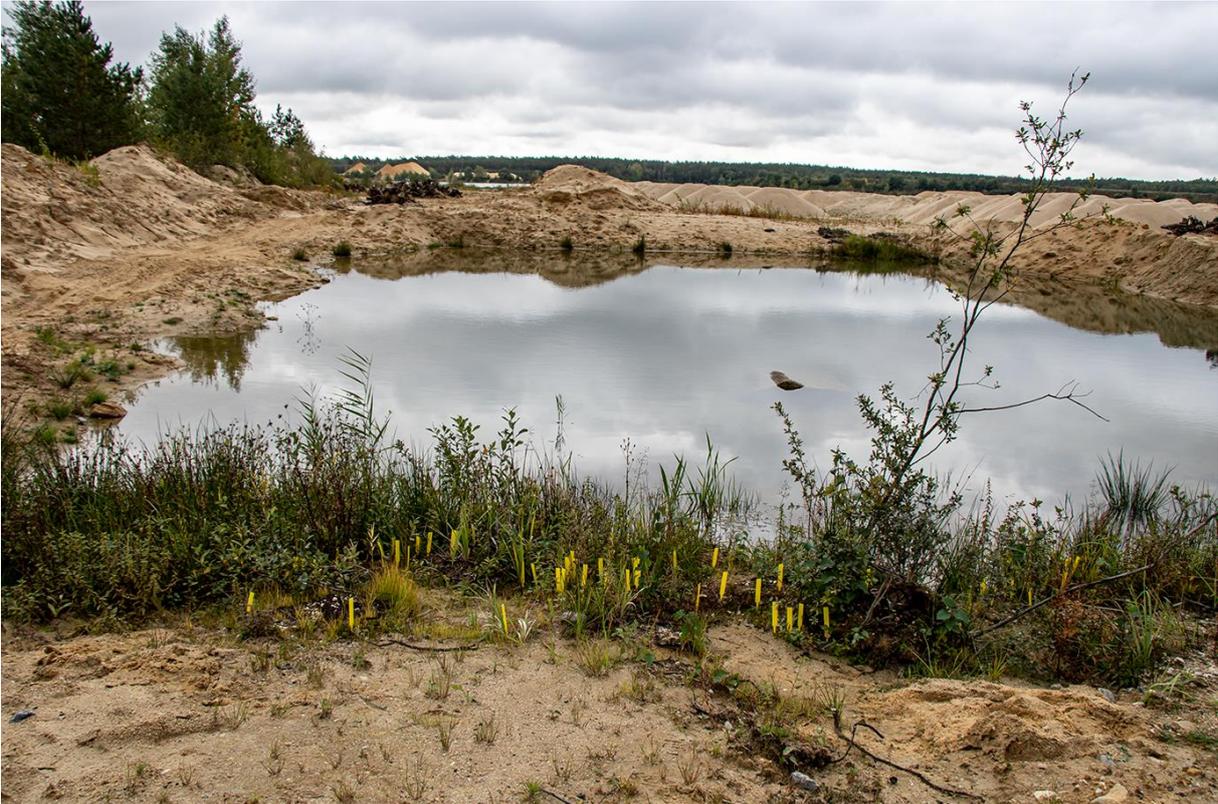
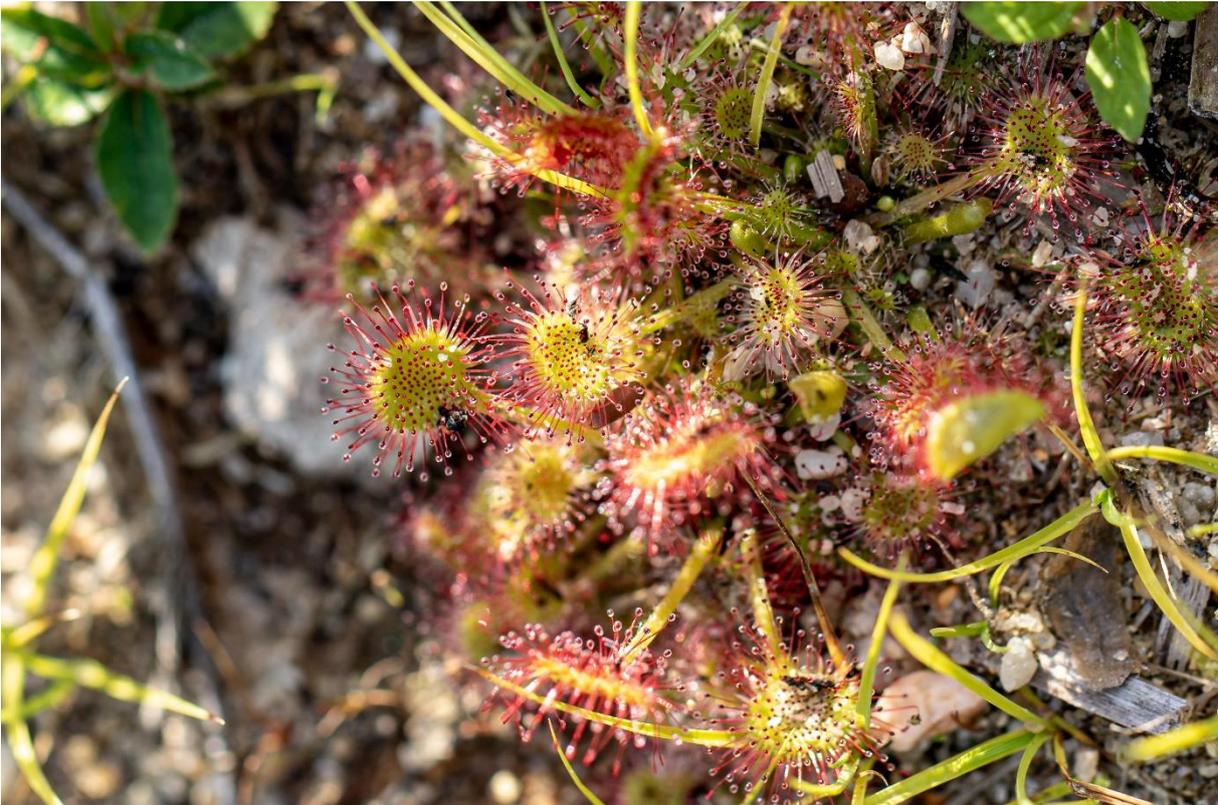
Die Kontrolle Ende Sommer hat eine Vermutung bezüglich des Feuchtgebietes, aus dem die Bodenschollen stammen, bestätigt: Das Vorkommen von **Rundblättrigem Sonnentau** (*Drosera rotundifolia*).

Die Pflänzchen wurden sich entwickeln gelassen und Ende September gezählt. Es konnten insgesamt fast 90 Individuen gezählt werden, wobei nur zwei Pflänzchen auf der Bodenscholle am Südufer aufgelaufen sind. Da zwischen Moos und den anderen Pflanzen der z.T. sehr kleine Sonnentau nur schwer zu erfassen ist, wurden Etiketten als Hilfe eingesteckt (siehe nächstes Bild).
